MEZZOVICO
CHIESA DI SAN MAMETE

RELAZIONE SUGLI
ACCERTAMENTI PRELIMINARI AL RESTAURO
DELL'APPARATO DECORATIVO

DATA, 18 APRILE 2015

A.T.R. Arte e Tecnologia nel Restauro SA

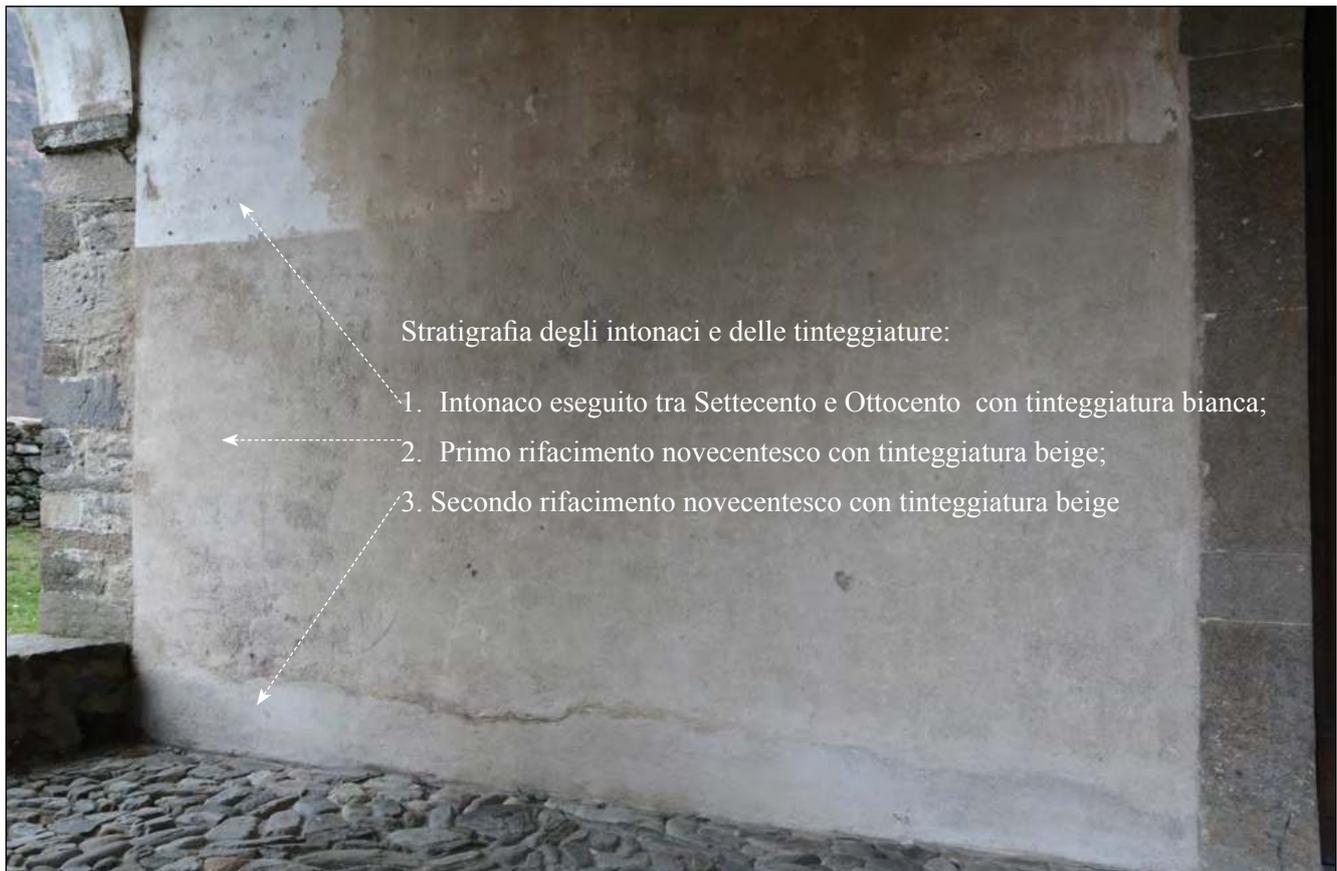
FACCIATA - LATO VERSO EST - La foto evidenzia la stratigrafia delle tinteggiature e degli intonaci. Sulla sinistra l'esposizione agli agenti atmosferici ha causato il distacco delle ultime tinteggiature scoprendo, nella parte alta, lo strato bianco sette-ottocentesco.

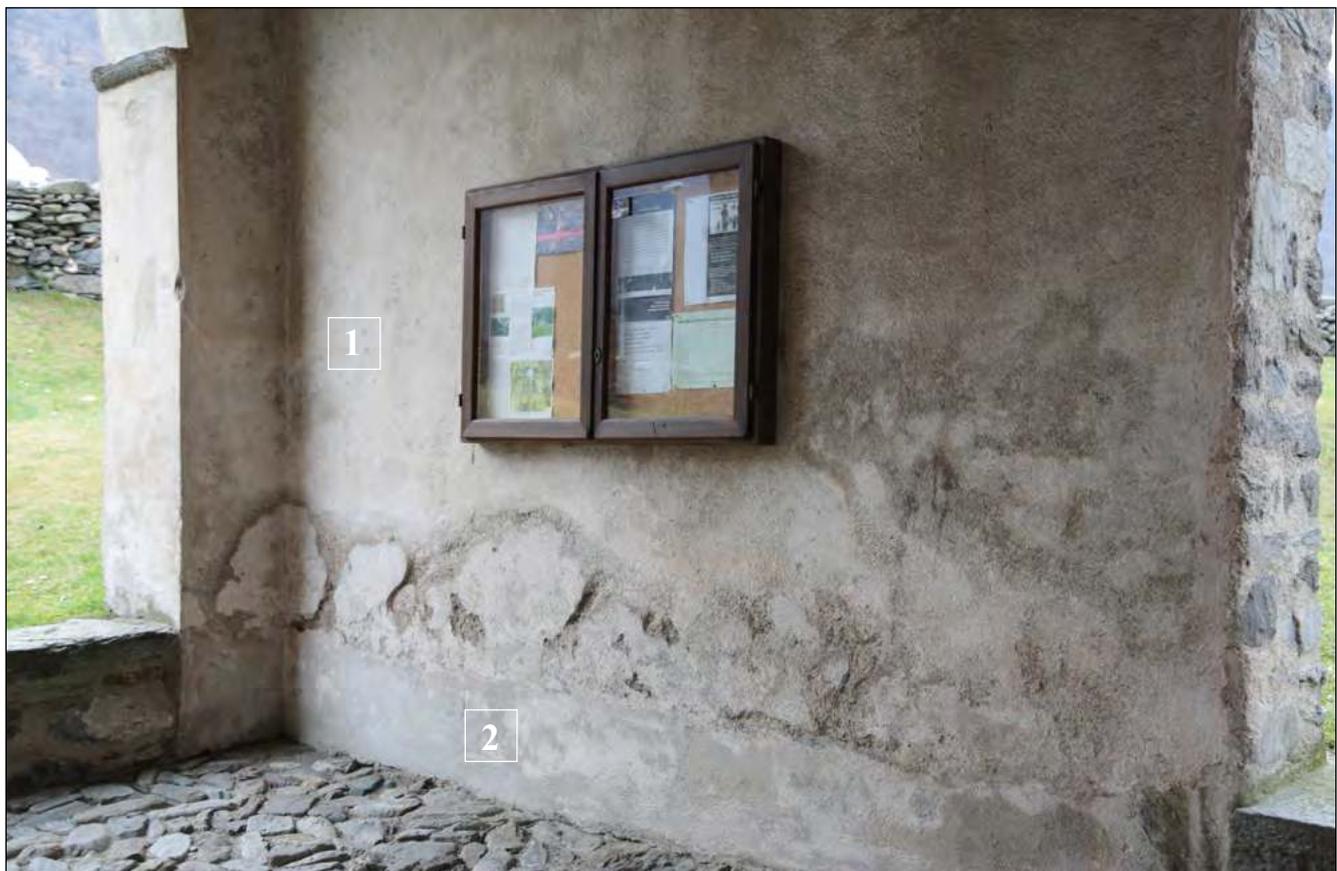
PORTICO - INTERNO, LATO NORD - La foto evidenzia i due interventi novecenteschi di rifacimento degli intonaci, di cui il secondo particolarmente non traspirante ha causato l'innalzamento del livello della risalita dell'acqua.

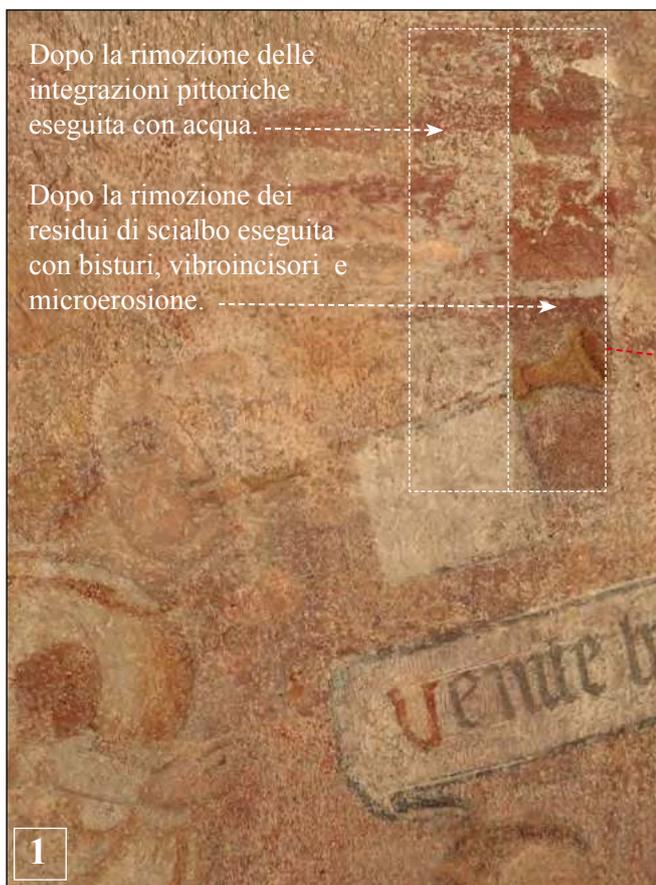
Particolare con la prova di pulitura dopo la rimozione prima dei ritocchi e poi dei resti di scialbo.

Nell'ingrandimento sottostante in luce radente, si evidenzia l'impronta di una garza, probabilmente incollata sulla superficie per strappare gli strati di calce in occasione dello scoprimento nel 1960.

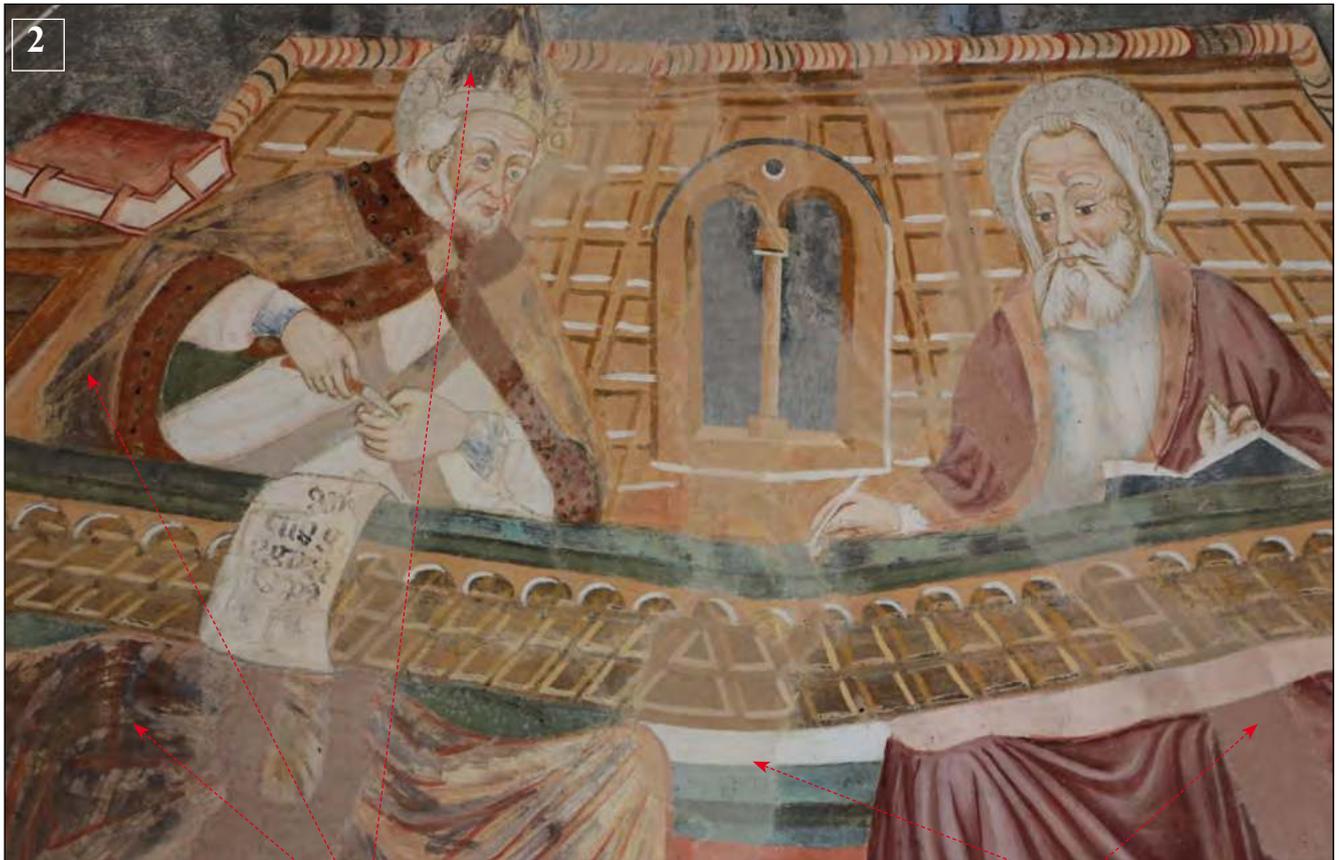
Nel particolare si evidenziano le ricostruzioni delle lacune corrispondenti alle fessurazioni, eseguite in sottotono a tinte piatte, e gli annerimenti provocati dall'alterazioni di un pigmento.

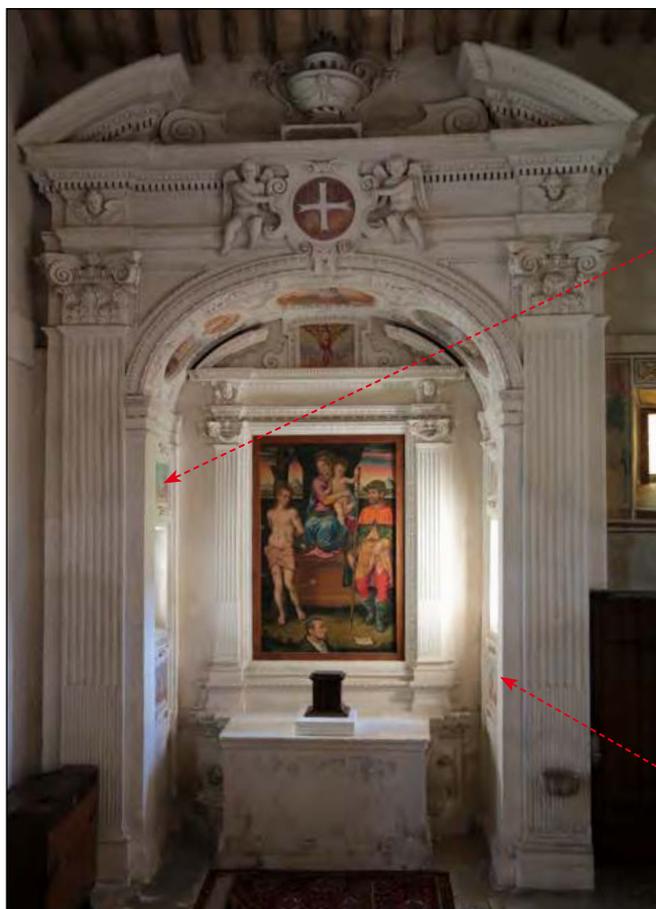
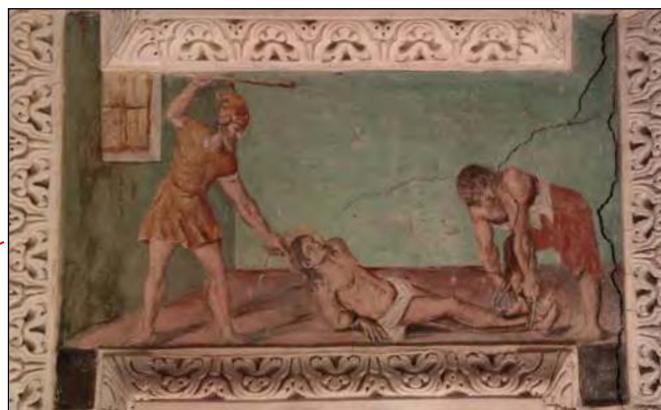
Sopra una scena del martirio di san Sebastiano. Sotto san Rocco distribuisce i suoi beni ai poveri. La foto in luce radente evidenzia il degrado della superficie dovuto ad una vecchia infiltrazione di acqua.

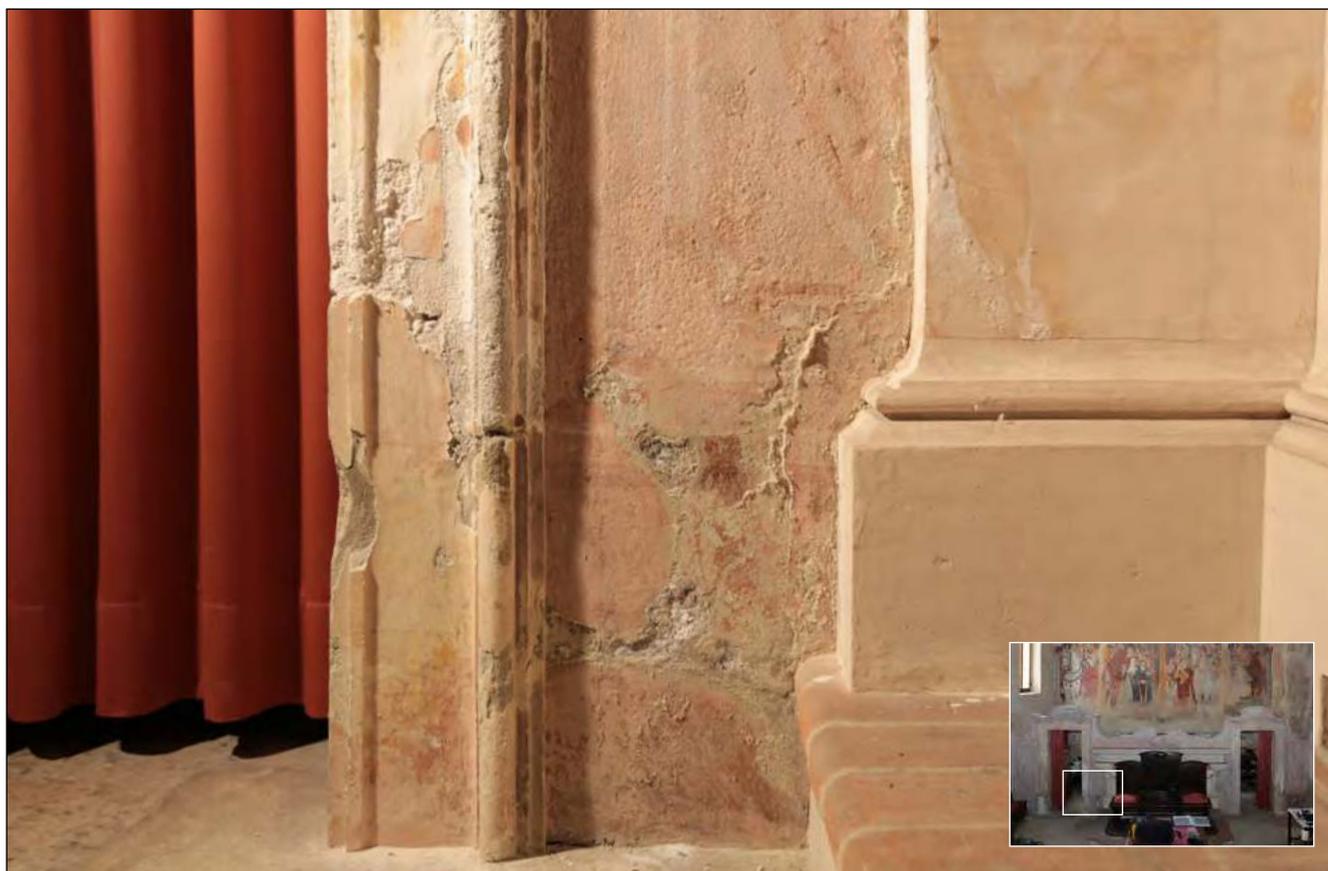
PRESBITERIO - TRAMEZZO - Nel particolare in luce radente il degrado dovuto all'umidità di risalita che ha interessato anche la nuova struttura realizzata nel 1960.

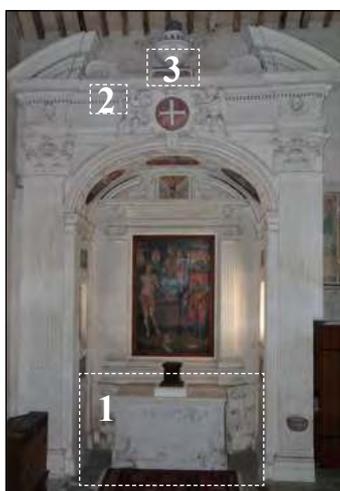
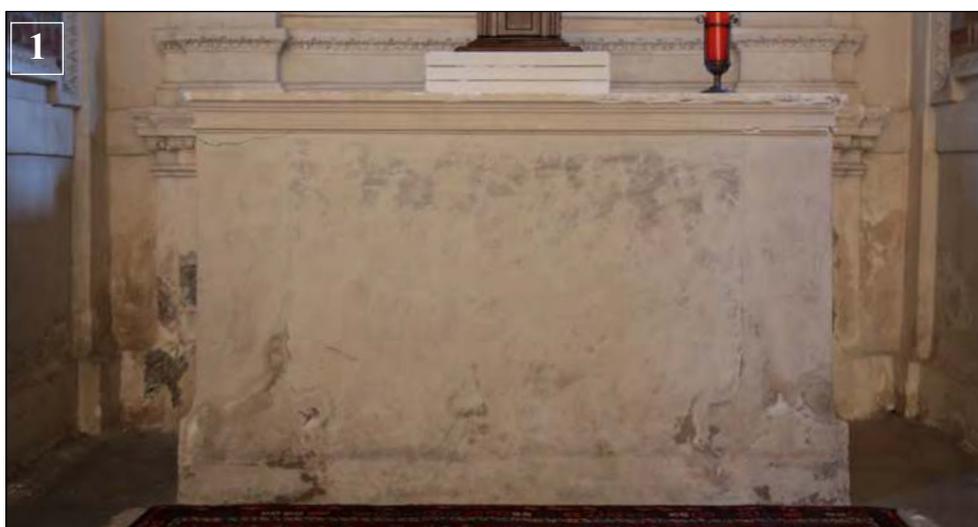
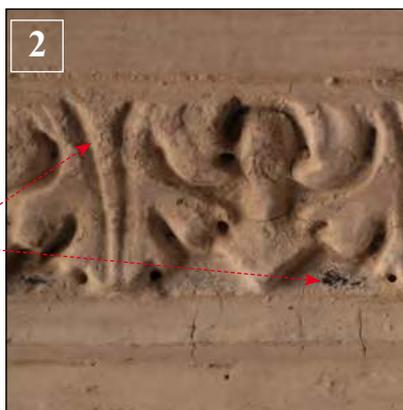
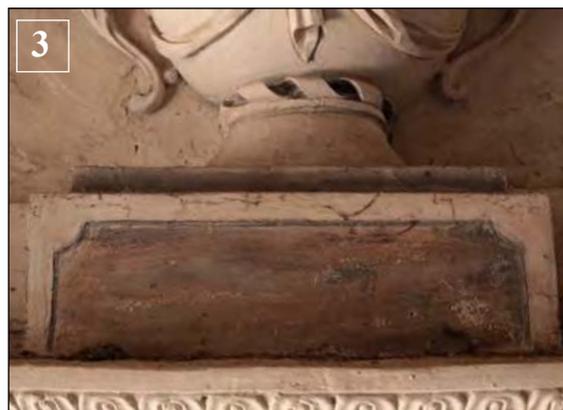
CAPPELLA DEI SS. ROCCO E SEBASTIANO

PARTICOLARE N. 1 - Alla base della muratura importanti forme di degrado causate dall'umidità di risalita.

PARTICOLARE N. 2 - Si evidenzia il degrado superficiale dello stucco e la policromia coperta dalla tinteggiatura bianca.

PARTICOLARE N. 3 - Sul vaso sono ancora in luce parti della policromia degli stucchi.

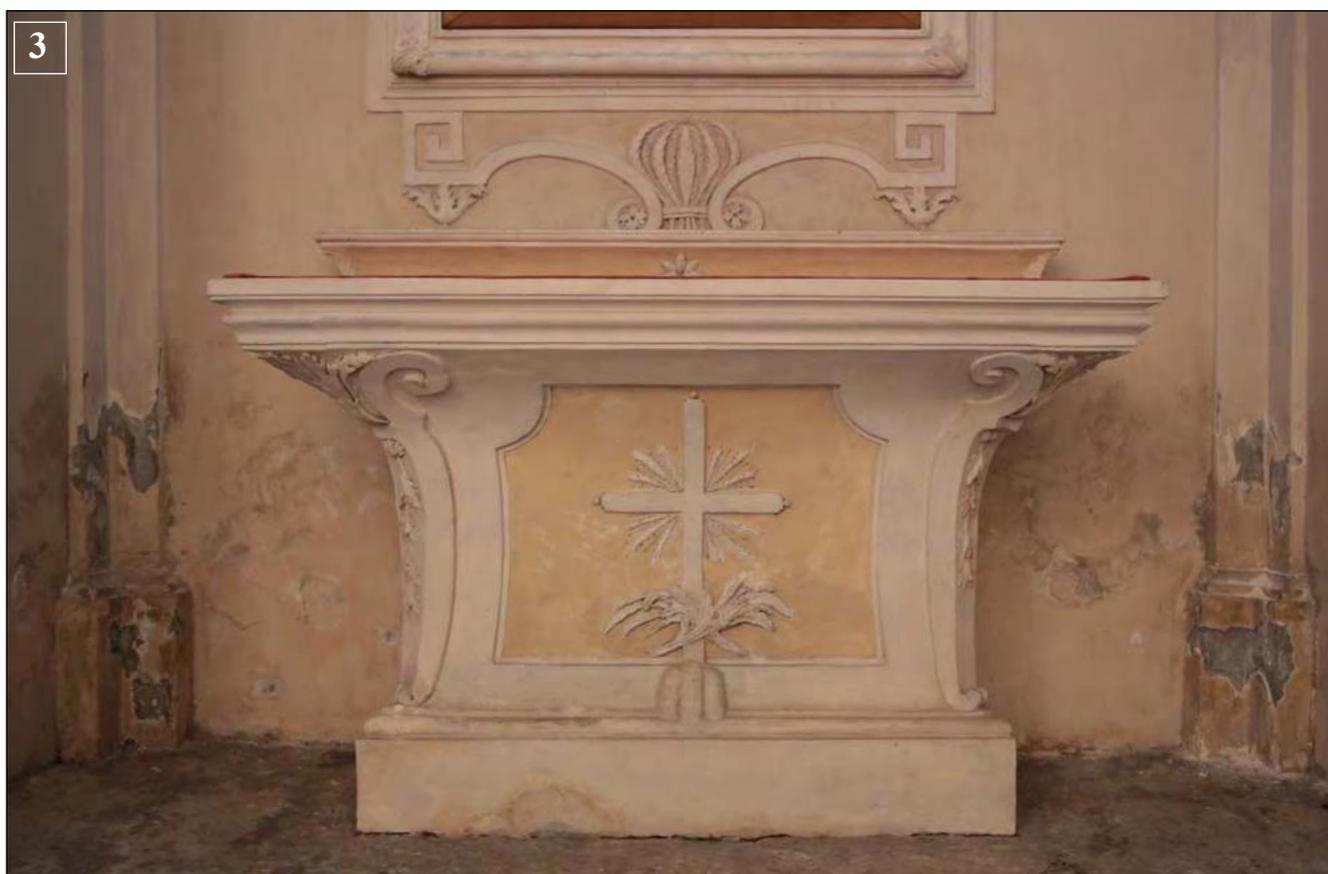
CAPPELLA DI SANTO STEFANO - ALTARE - Il particolare n. 3 evidenzia il degrado dovuto all'umidità di risalita con la parte bassa della muratura ricostruita nel 1960 con malta contenente cemento.

Pulitura con rimozione dei depositi superficiali; rimozione di tutte le parti degradate o contenenti cemento, delle stuccature non confacenti o realizzate con materiali impropri; consolidamento delle parti di intonaci e stucchi staccate dalla struttura muraria; colmatatura di tutte le lacune con malte di fondo deumidificanti in particolare alla base delle murature e finiture con stucco simile all'originale; integrazione della tinteggiatura nelle parti mancanti.

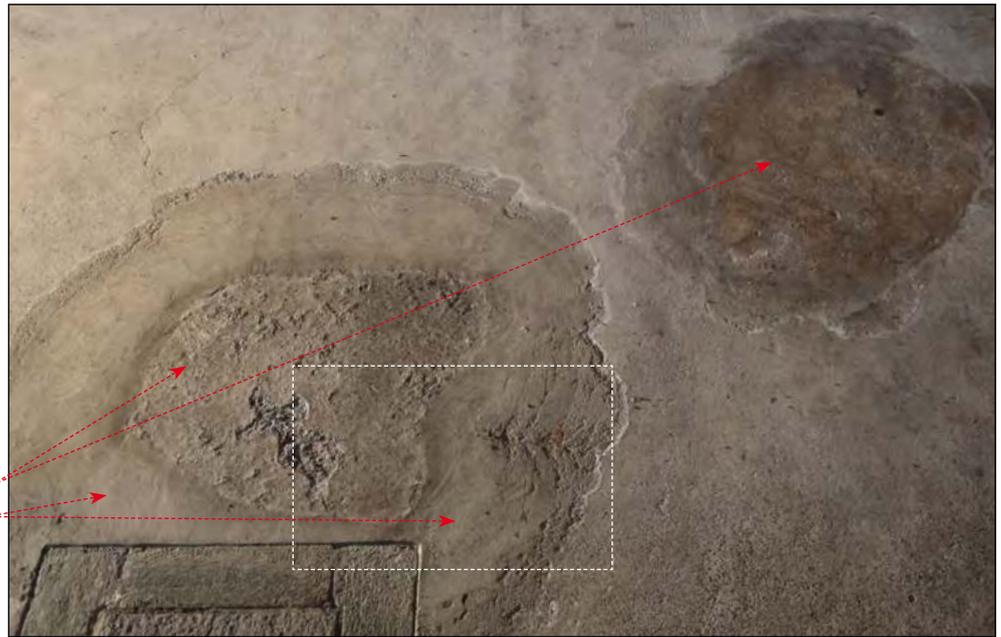
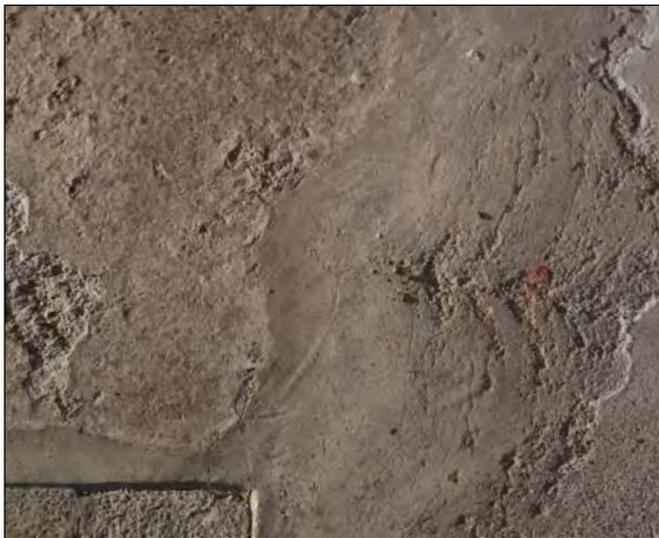
L'ingrandimento in luce radente evidenzia le efflorescenze saline e il degrado della malta nella fascia a contatto con l'originale.
