MEZZOVICO
CHIESA DI SAN MAMETE

RELAZIONE SUGLI
ACCERTAMENTI PRELIMINARI AL RESTAURO
DELL'APPARATO DECORATIVO

DATA, 18 APRILE 2015

A.T.R. Arte e Tecnologia nel Restauro SA

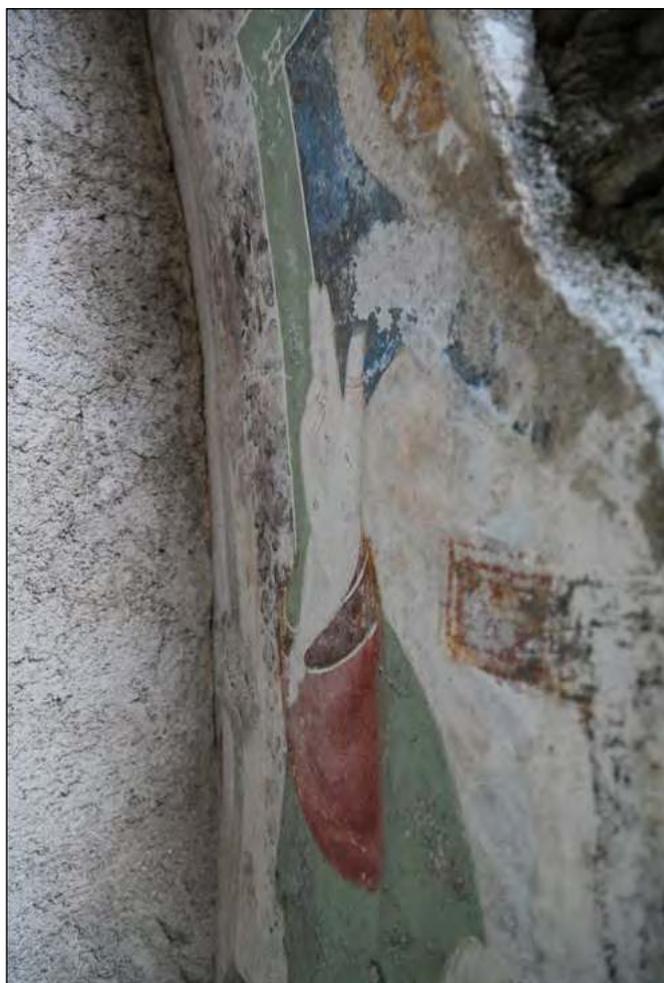
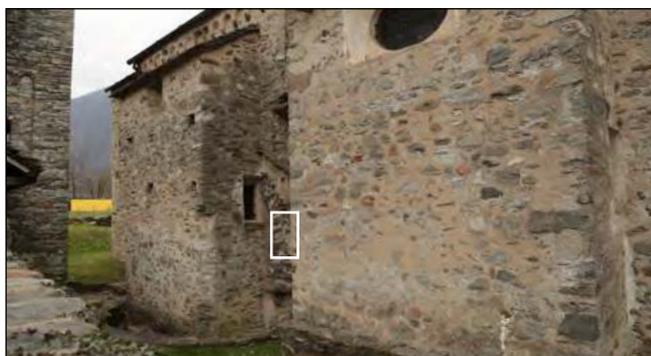
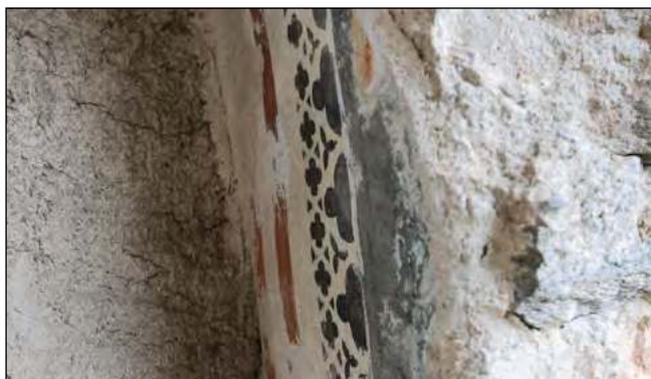
ESTERNO - PROSPETTO EST

TRACCE DEI DIPINTI MURALI SUI RESTI DELL'ABSIDE PRIMITIVA

A lato il riquadro inferiore, con parte di una figura di santo vescovo? con la mano destra benedicente.

Sotto il particolare del riquadro superiore con la trina che corrisponde a quella dipinta sulla controfacciata della chiesa di Rossura, firmata da Cristoforo e Nicolao nel 1463.

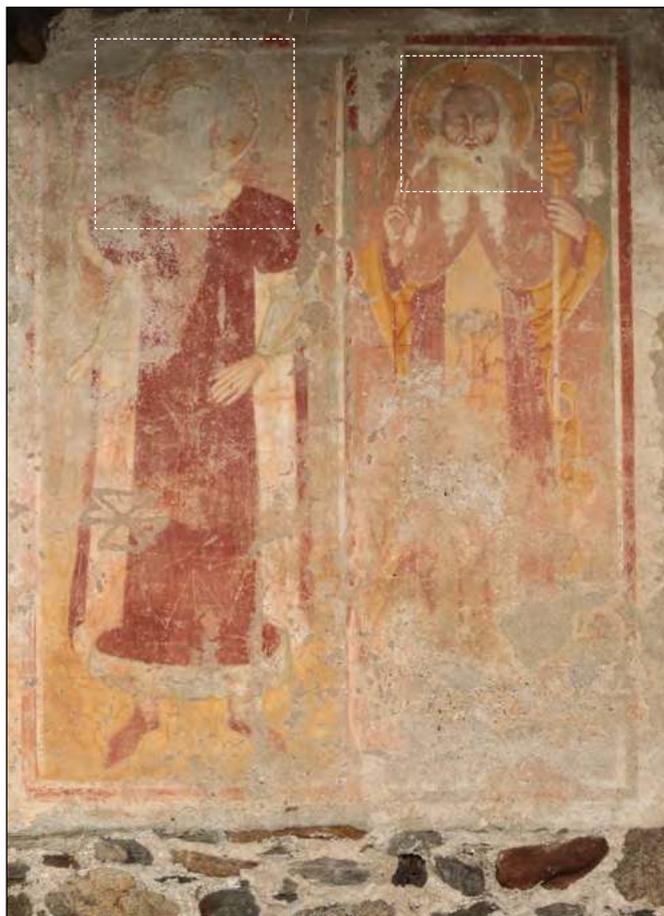
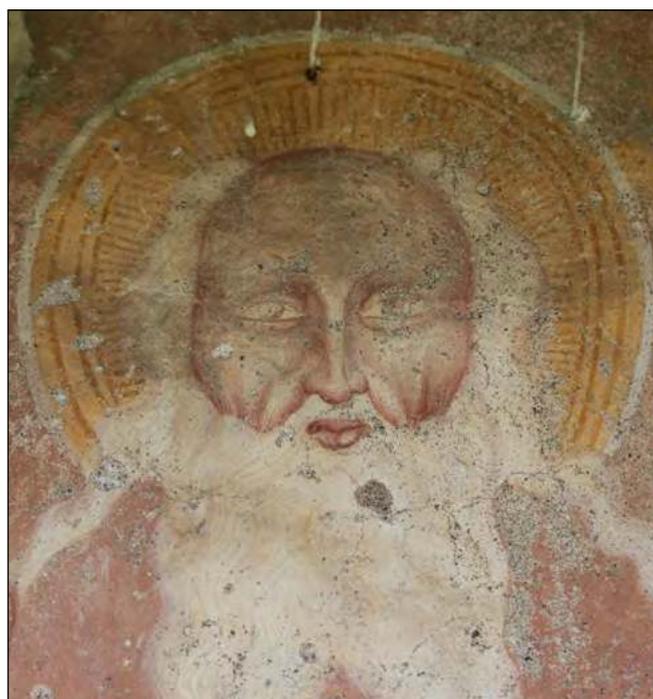
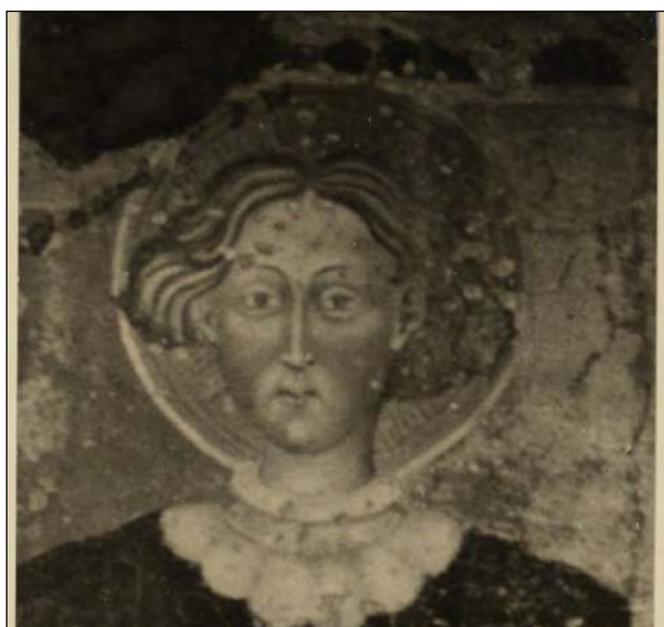
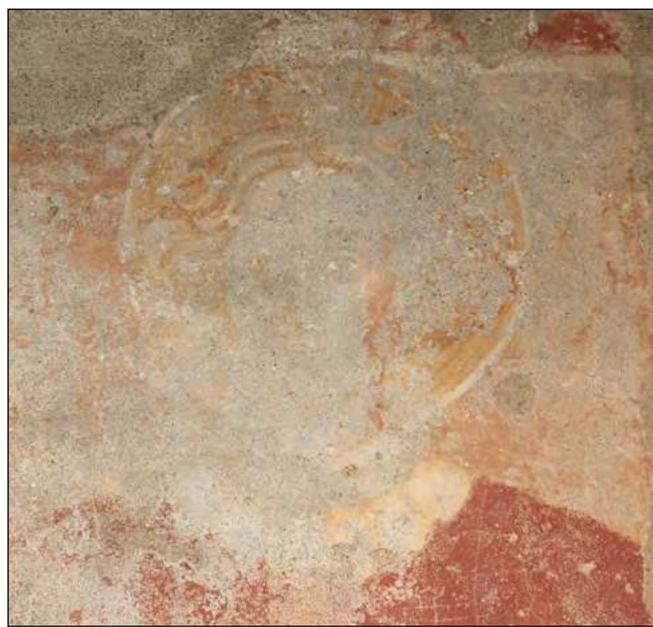
ARCO D'INGRESSO EST

DIPINTO MURALE RAFFIGURANTE I SS. MAMETE E ANTONIO ABATE
Nei riquadri gli ingrandimenti della foto sottostanti.

Sotto il confronto tra la situazione del 1950 (foto tratta dalla tesi di Morisoli Fabio, 1960) e quella attuale.

Il dipinto si è molto degradato nella seconda metà del XX secolo, in particolare nella parte alta sulla sinistra, dove maggiormente esposto all'azione disgregante degli agenti atmosferici.

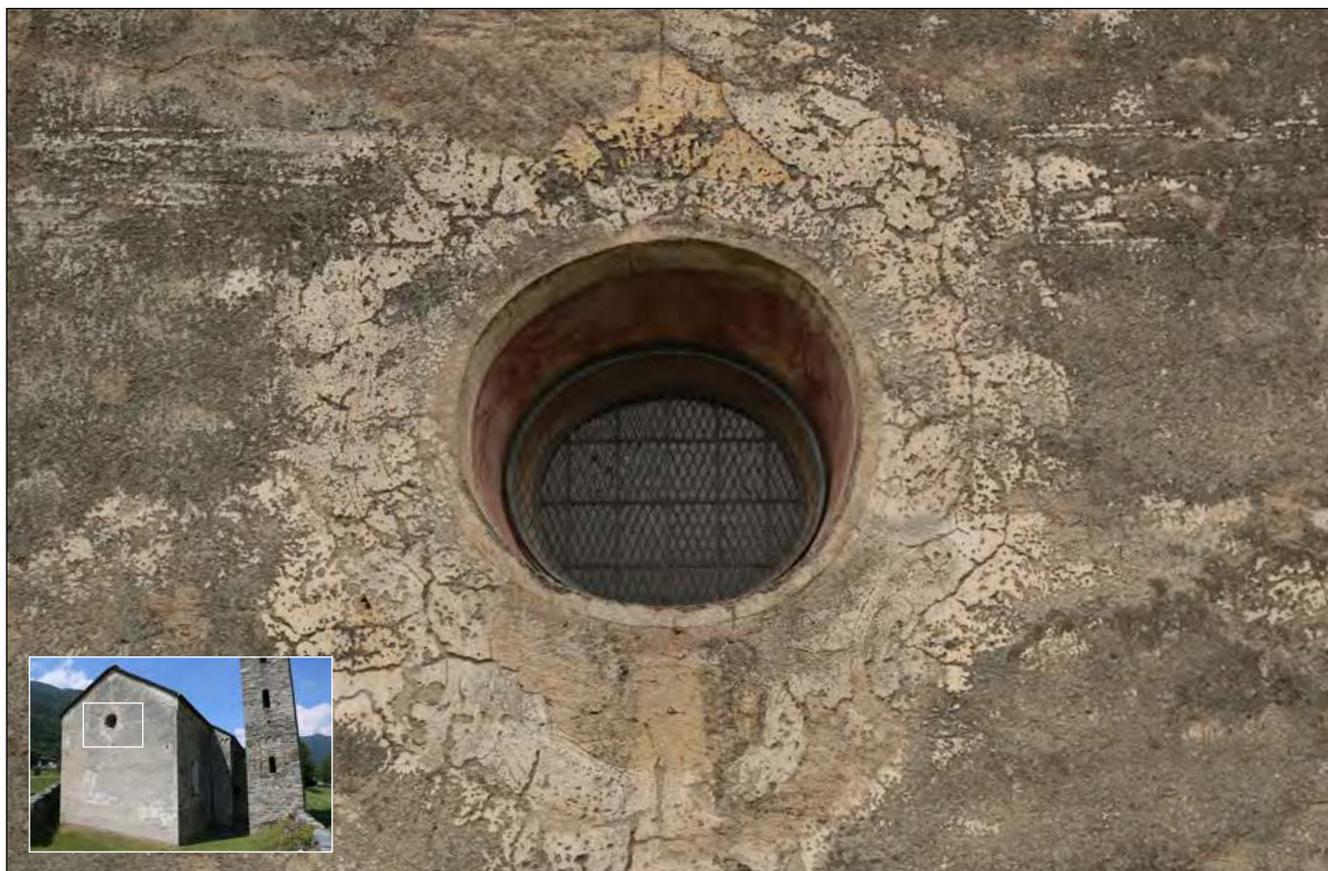
FACCIATA SUD - PARTICOLARE DELLE TRACCE DI DECORAZIONE ATTORNO ALL'OCULO.

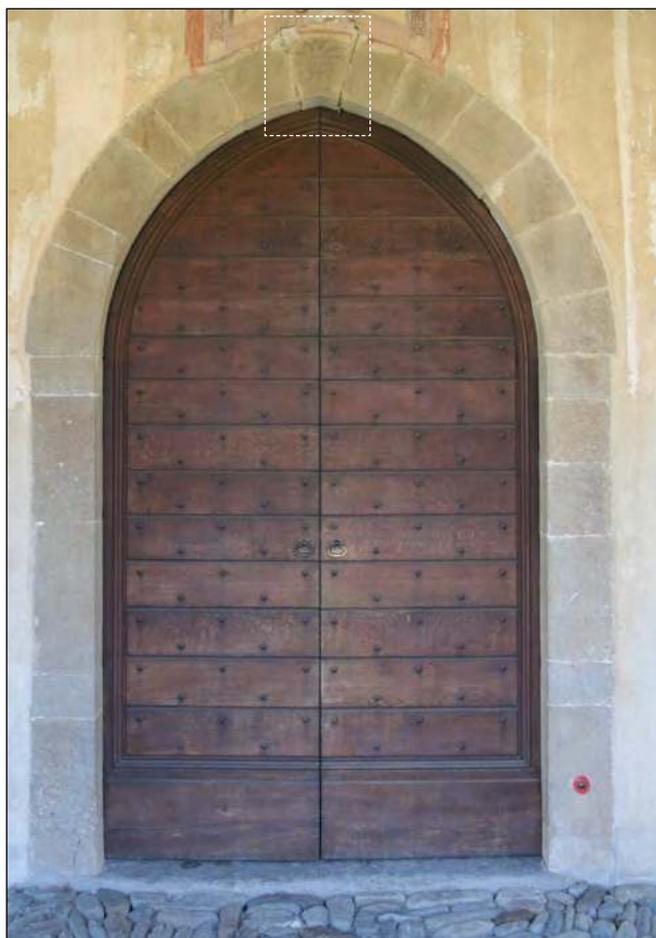
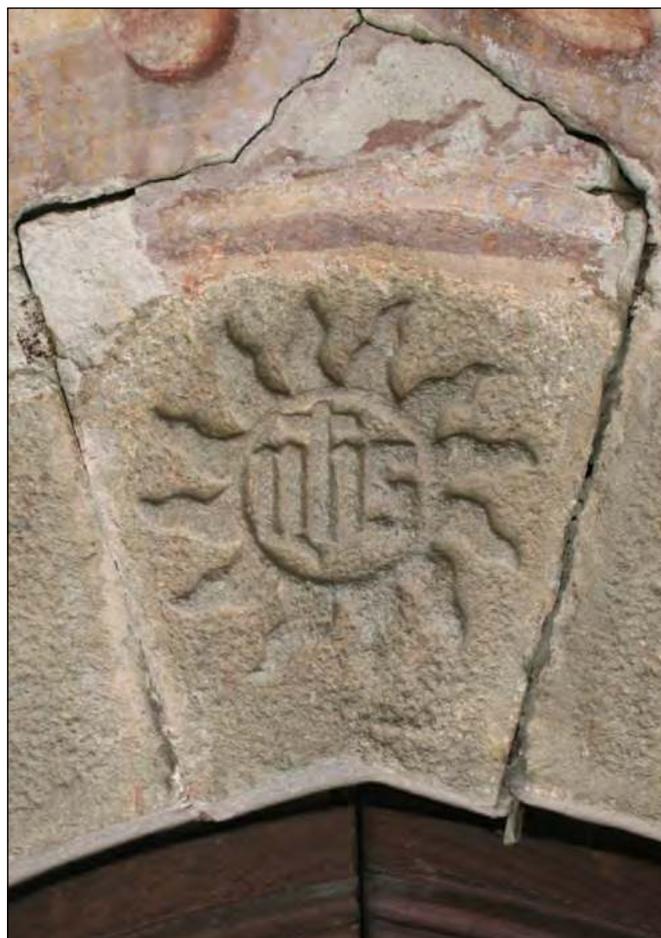
FACCIATA - PORTALE IN PIETRA - Nel riquadro l'ingrandimento a lato.

- depositi superficiali di polvere e alcune macchie;
- piccole rotture e sbecature in corrispondenza delle parti maggiormente soggette a urti e colpi;
- uno spostamento verso il basso della chiave d'arco con relative fessurazioni ai lati;
- alcune piccole mancanze nella malta tra i conci.

Il portale necessita di una pulitura con rimozione dei depositi superficiali e delle macchie, la stuccatura delle fessurazioni e delle parti in malta mancanti tra i giunti dei conci.

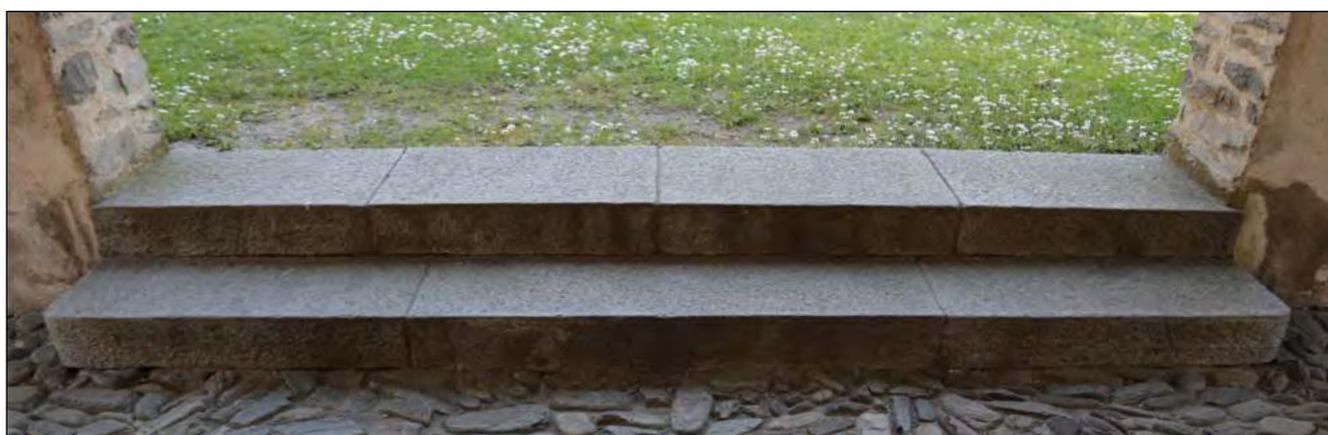
PORTICO - GRADINI - Accesso sul lato nord.

I gradini sono in buono stato di conservazione con depositi superficiali che formano leggere incrostazioni in particolare sulle alzate.

I gradini necessitano di una pulitura con rimozione dei depositi superficiali e delle incrostazioni.

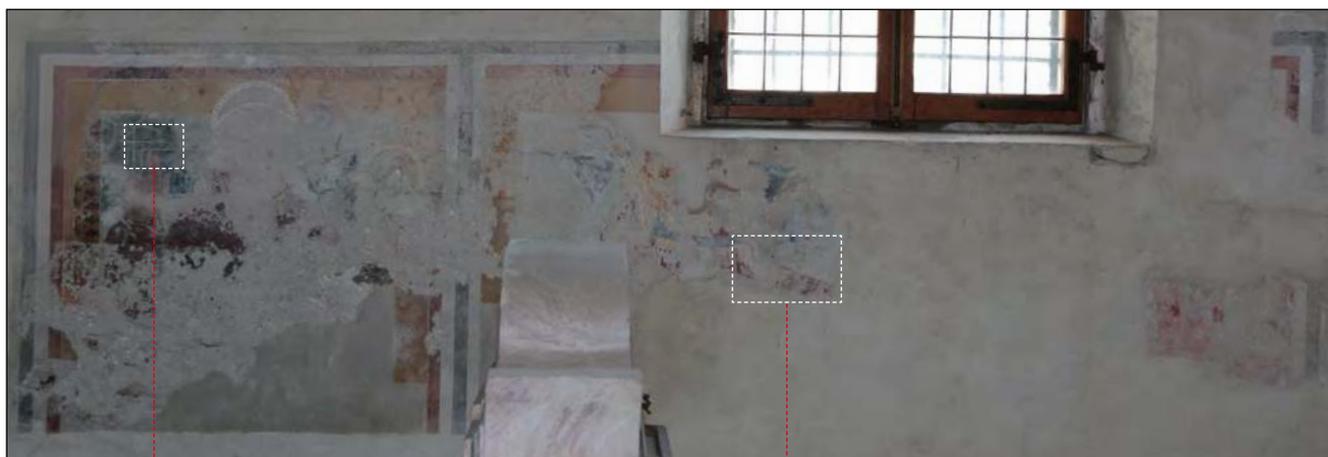
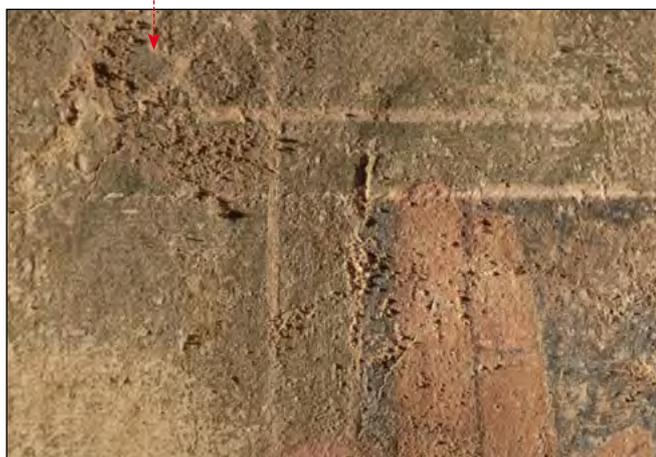
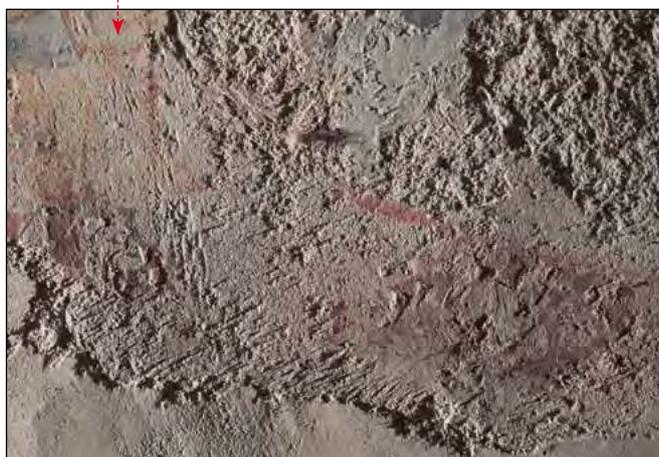
PRESBITERIO - PARETE EST - Nei riquadri gli ingrandimenti sottostanti

Gli ingrandimenti in luce radente evidenziano a destra le efflorescenze saline e i sollevamenti della pellicola pittorica; mentre a sinistra la disgregazione dell'intonaco, i residui di scialbatura e i segni della piccozzina utilizzata per lo scoprimento.

Rimozione delle stuccature realizzate nell'ultimo restauro e colmatura delle grosse lacune dell'intonaco con malta neutra.

Ricostruzione in sottotono della cornice perimetrale, sui lati e in alto, per definire lo spazio occupato dai riquadri.

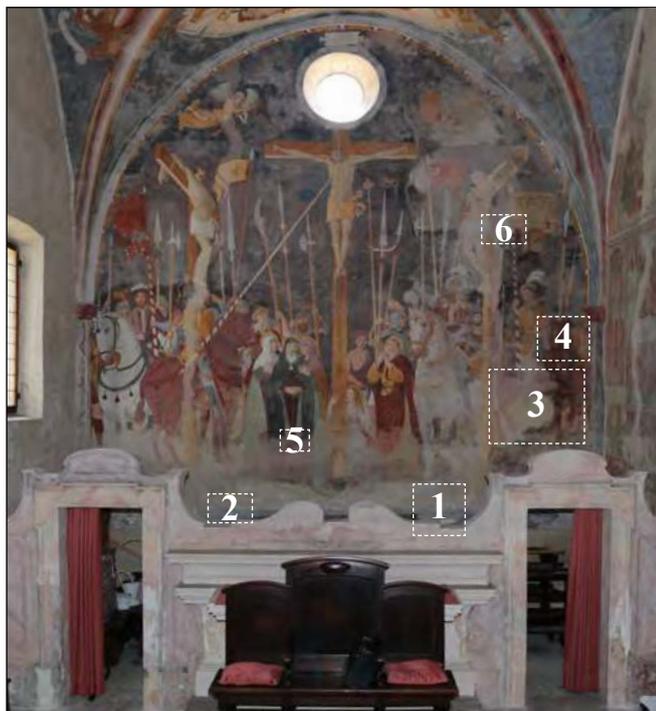
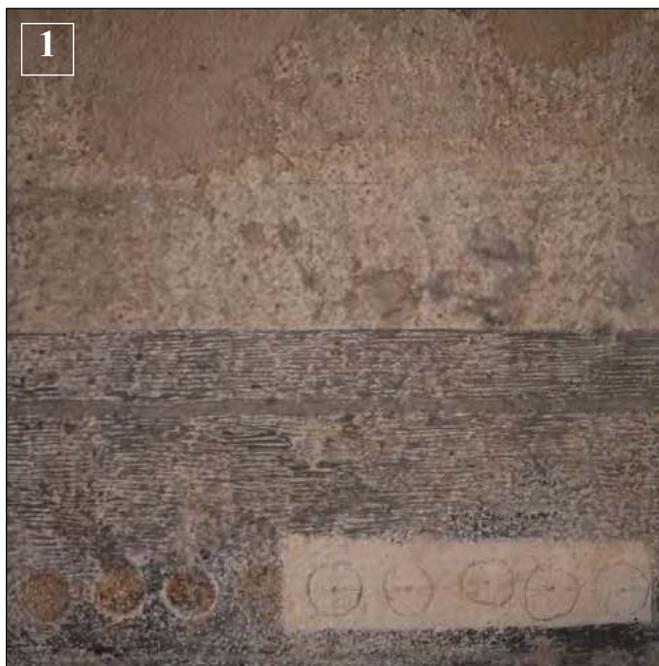
PRESBITERIO - PARETE SUD - CROCIFFISSIONE
 Nei riquadri gli ingrandimenti delle foto successive.

Nel particolare n. 1 si evidenziano i residui di scialbo e il tassello con la situazione prima del 1960, le integrazioni pittoriche a rigatoni, e le malte neutre poco intonate al contesto.

- due importanti fessurazioni ai lati della finestra con andamento verticale, legate a vecchi assestamenti strutturali, hanno creato importanti lacune nell'intonaco adiacente, e in alto sulla destra causato infiltrazioni di acqua con una grossa porzione di intonaco degradato e in parte sostituito nel 1960;

Pulitura con rimozione dei depositi superficiali, dei ritocchi approssimativi o non confacenti, e dei residui di scialbature; consolidamento; asportazione delle piccole stuccature sopra livello; colmatura e integrazione pittorica a velature in sottotono delle piccole lacune ricostruibili e delle abrasioni.

Rimozione delle stuccature realizzate nell'ultimo restauro non intonate al contesto o sopralivello, in particolare nella parte bassa degradata dall'umidità di risalita, e rifacimento con malta neutra. Quelle invece che ricostruiscono le figure e le decorazioni andranno mantenute e se necessario meglio intonate al contesto.

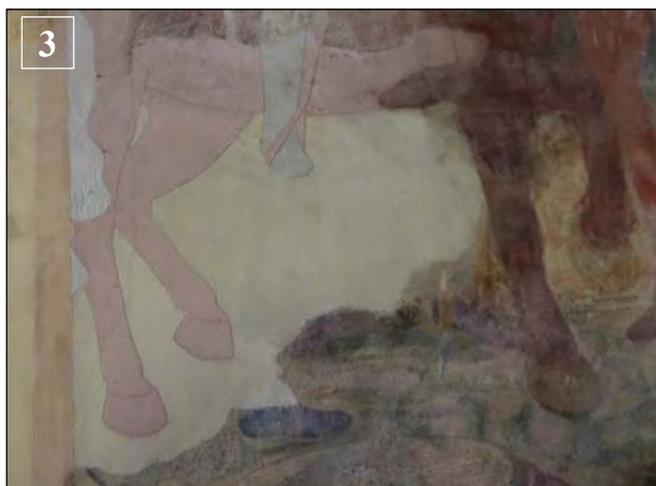
La foto evidenzia le ricostruzioni importanti eseguite nel 1960 con incisione del disegno e campiture a tinte piatte in sottotono.

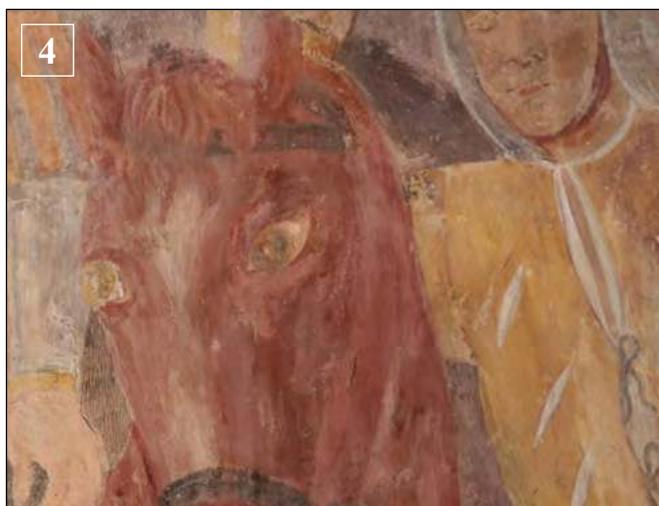
Sotto l'ingrandimento evidenzia le ridipinture sul muso del cavallo, eseguite in modo grossolano e in parte alterate.

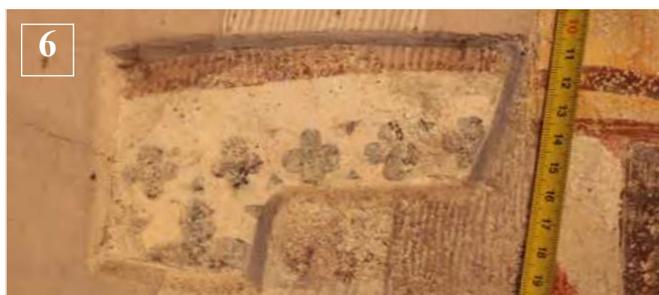
La foto in luce radente evidenzia i sollevamenti di pellicola pittorica e le efflorescenze saline.

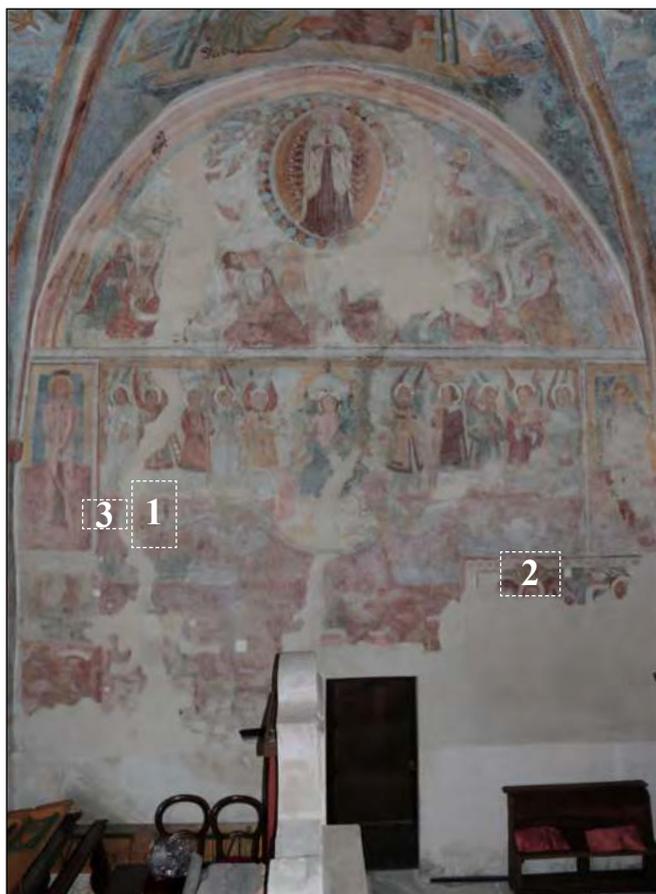
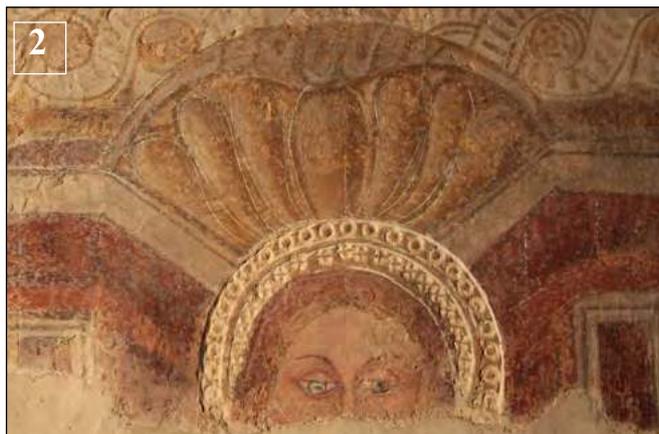
PRESBITERIO - PARETE OVEST

Il particolare in luce radente evidenzia le incisioni per il riporto del disegno e delle decorazioni dell'aureola.

Rimozione delle stuccature realizzate nell'ultimo restauro, ad esclusione di quelle che ricostruiscono la struttura architettonica che andranno mantenute e se il caso meglio intonate al contesto; colmatatura delle grosse lacune dell'intonaco con malta neutra.

I tasselli di scialbatura non rimossi sono da eliminare lasciandone uno o due come testimonianza, dove meno disturbano.

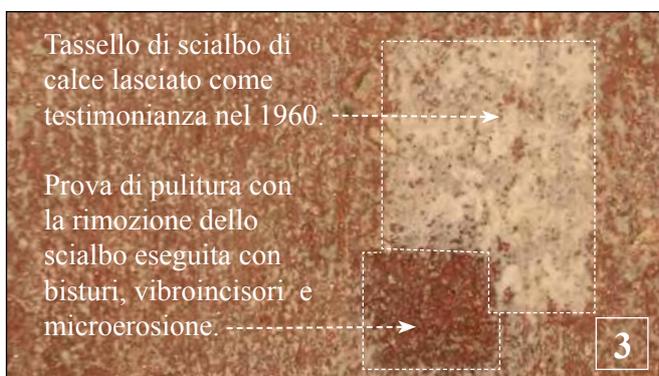
Nel particolare sottostante la prova di pulitura con la rimozione del tassello di scialbo.

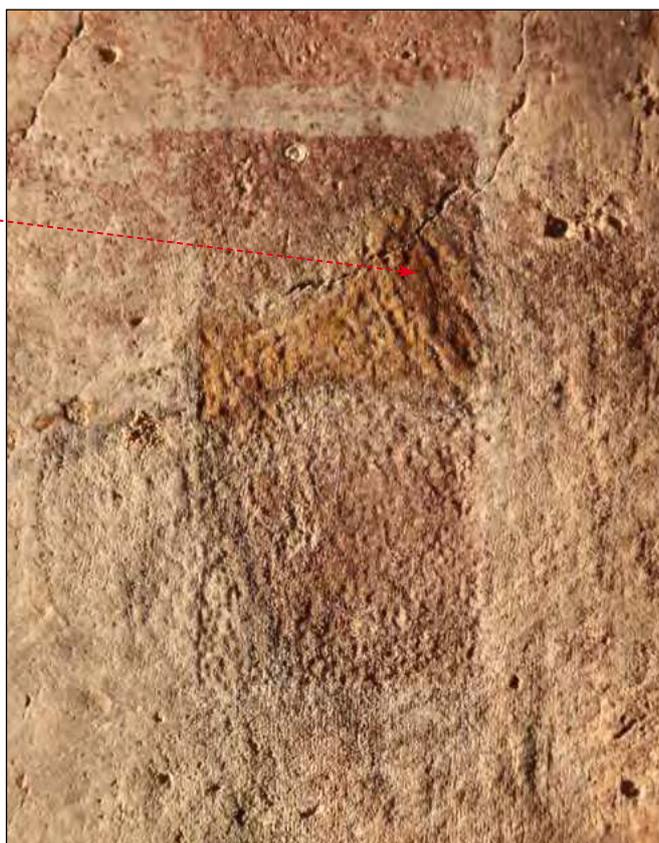
Nell'ingrandimento sottostante in luce radente, si evidenzia l'impronta di una garza, probabilmente incollata sulla superficie per strappare gli strati di calce in occasione dello scoprimento nel 1960.

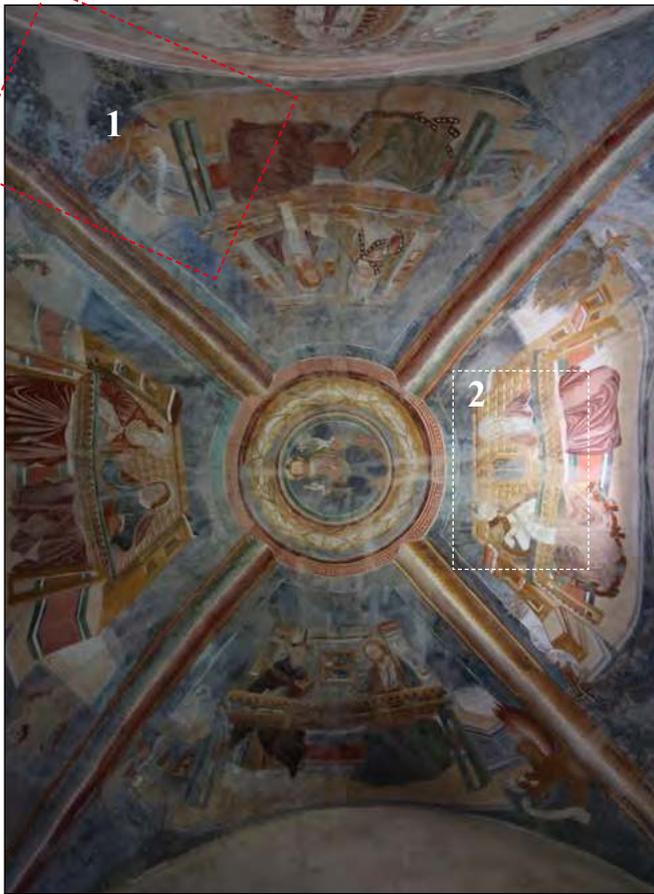
PRESBITERIO - VOLTA

Nel particolare si evidenziano le ricostruzioni delle lacune corrispondenti alle fessurazioni, eseguite in sottotono a tinte piatte, e gli annerimenti provocati dall'alterazioni di un pigmento.

- diverse fessurazioni legate a vecchi assestamenti strutturali, hanno creato distacchi e importanti lacune nell'intonaco adiacente, le lacune sono state stuccate e ritoccate nell'intervento del 1960;

- diverse cadute della pellicola pittorica e dell'intonaco, con limitate formazione di efflorescenze saline e perdita o alterazione di molte finiture azzurre o verdi;

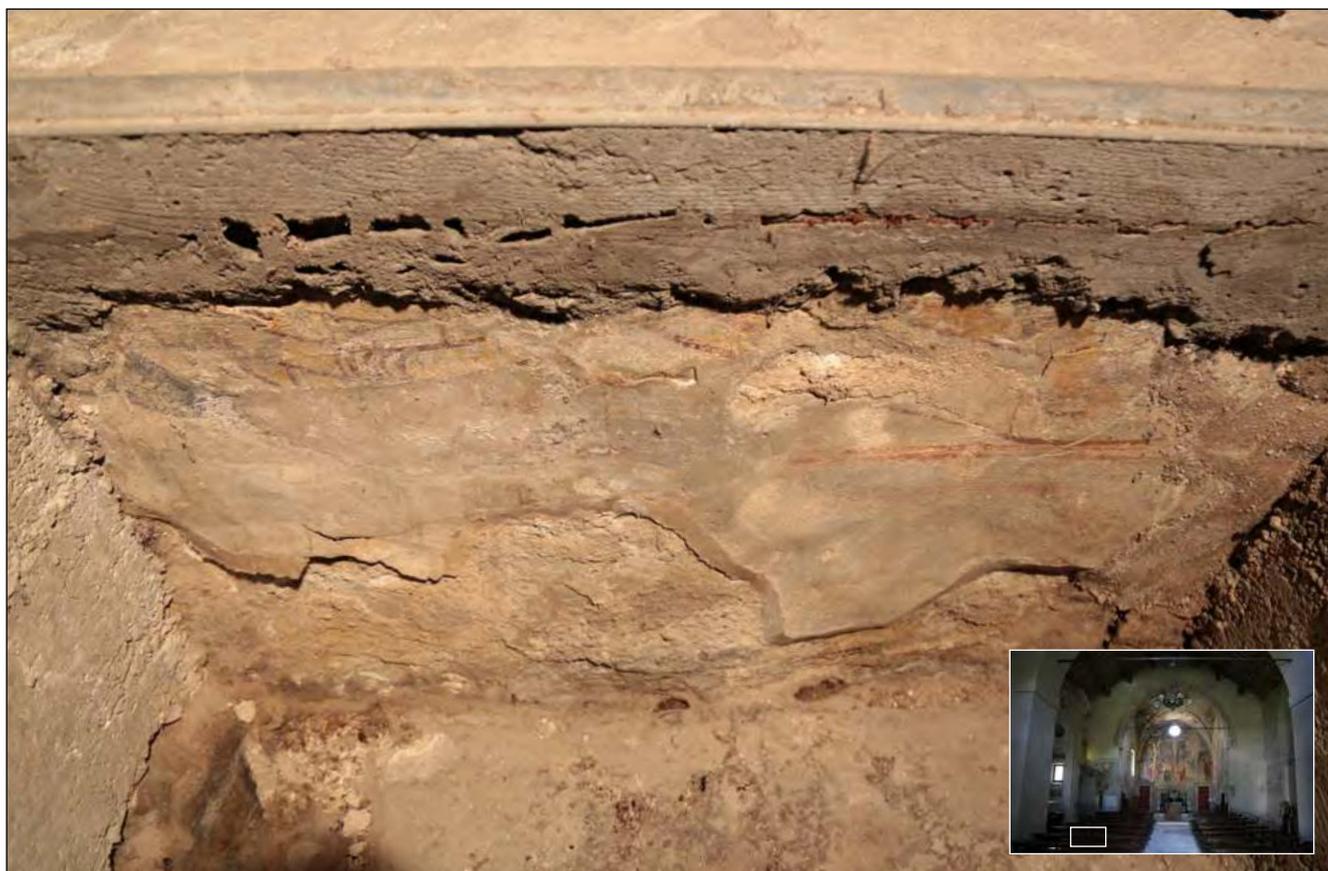
NAVATA - FRAMMENTI DEI DIPINTI SULLO ZOCCOLO DELLA PRIMITIVA CHIESA ROMANICA, RITROVATI DURANTE GLI SCAVI ARCHEOLOGICI.

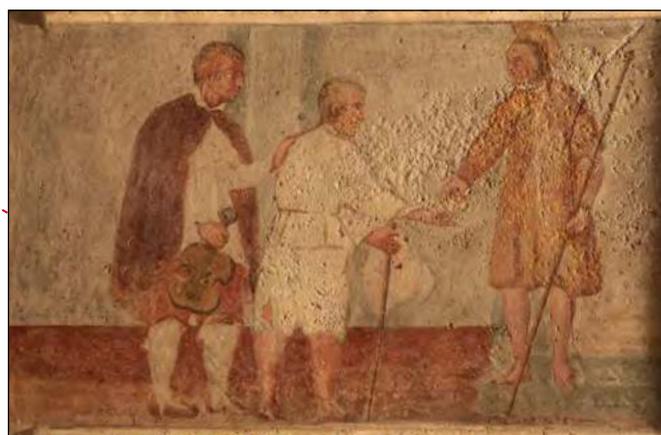
Sopra una scena del martirio di san Sebastiano. Sotto san Rocco distribuisce i suoi beni ai poveri. La foto in luce radente evidenzia il degrado della superficie dovuto ad una vecchia infiltrazione di acqua.

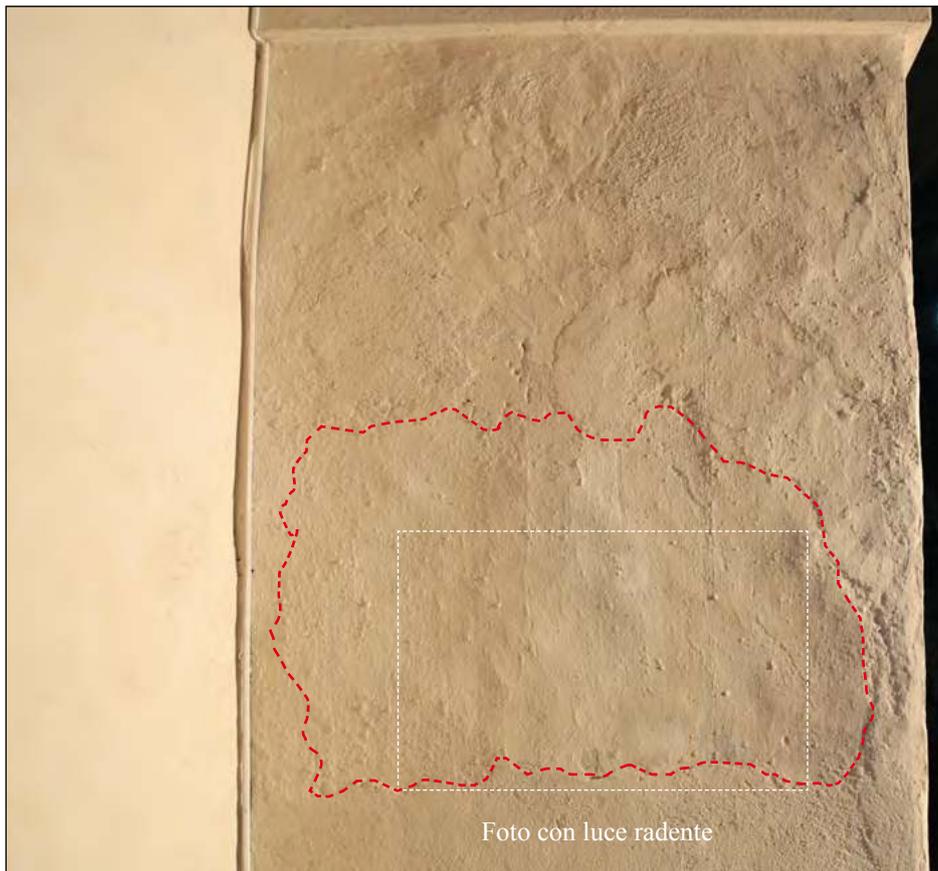
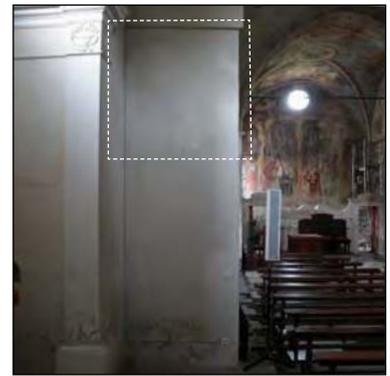
NAVATA - PARTICOLARE DEL LATO NORD SUL PILASTRO EST DELL'ARCO DIVISORIO. All'interno della parte tratteggiata in rosso la presunta estensione del dipinto quattrocentesco. Nel riquadro tratteggiato in bianco l'ingrandimento della foto sottostante.

In accordo con l'Ufficio Beni Culturali, il Proprietario e l'Architetto responsabile, si prevede di non scoprire i dipinti, ma di consolidare l'intonaco alla muratura e ricoprire i frammenti visibili con una tinteggiatura alla calce, come il restante intonaco delle rispettive pareti.

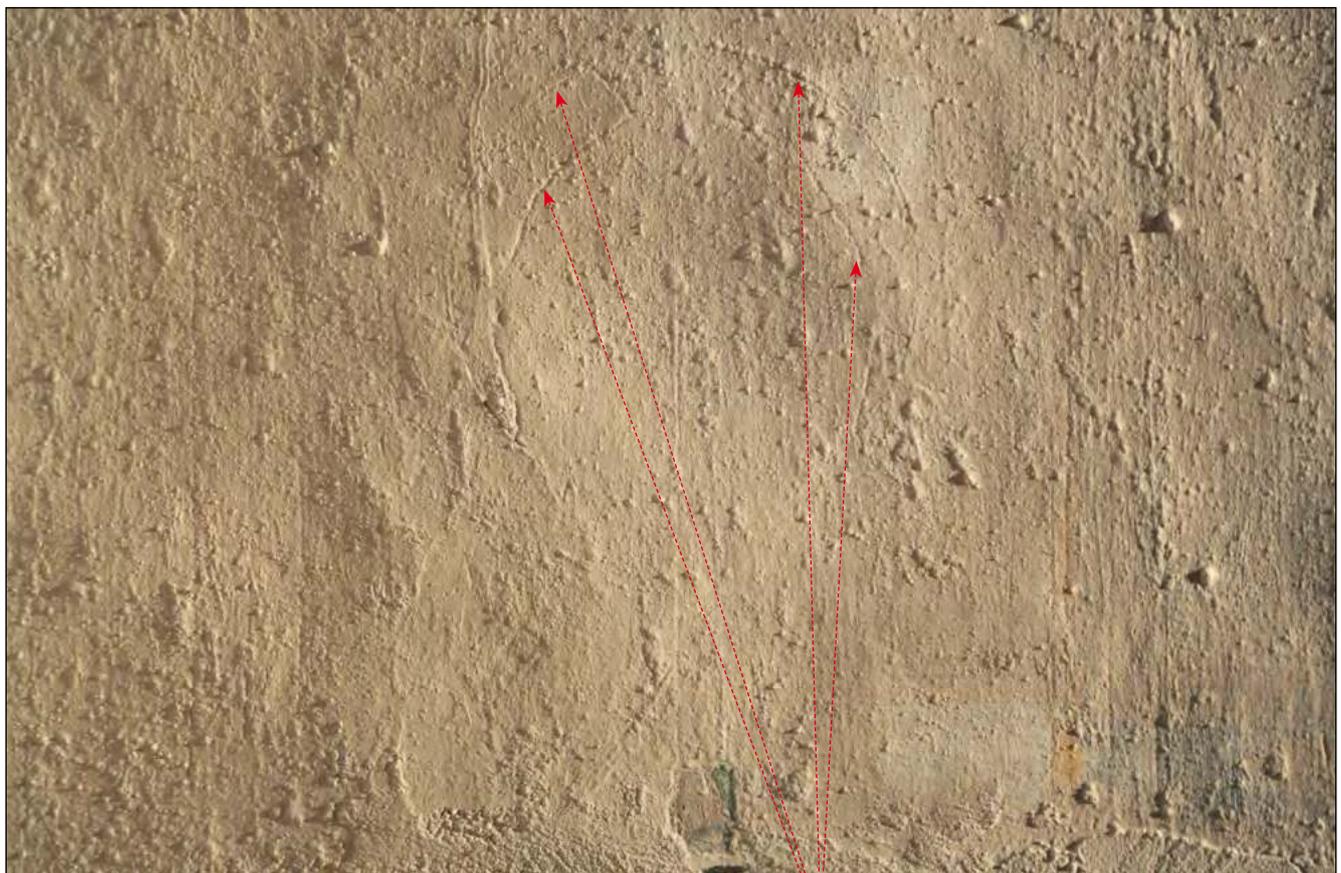
NAVATA - PARTICOLARE DEL LATO NORD SUL PILASTRO EST DELL'ARCO DIVISORIO. La luce radente evidenzia l'incisione diretta usata per il disegno dell'aureola.

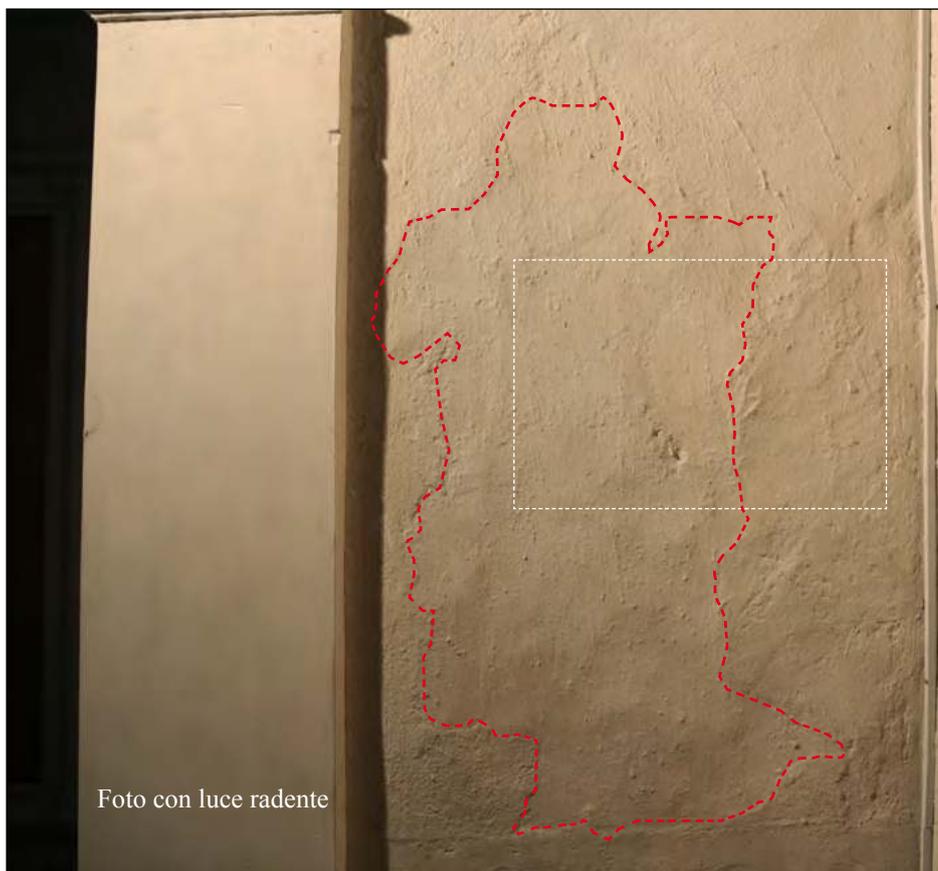
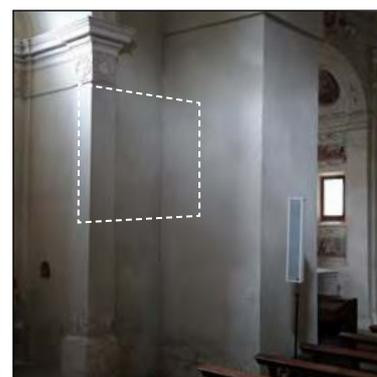
NAVATA - PARTICOLARE DELLA PARETE EST DELLA PRIMA CAMPATA. All'interno della parte tratteggiata in rosso la presunta estensione del dipinto quattrocentesco. Nel riquadro tratteggiato in bianco l'ingrandimento della foto sottostante.

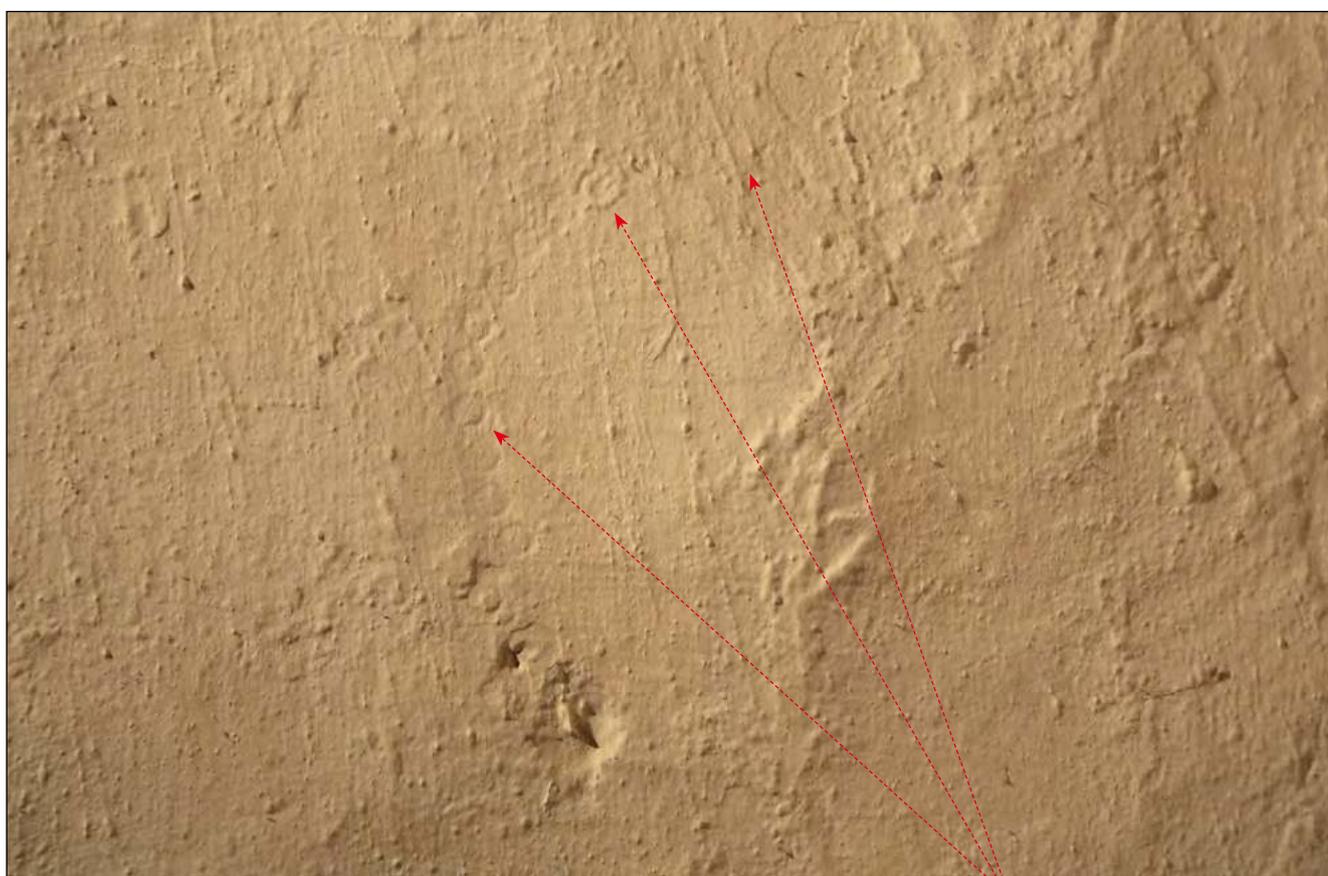
NAVATA - PARTICOLARE DELLA PARETE EST DELLA PRIMA CAMPATA. - La luce radente evidenzia la decorazione dell'aureola realizzata con bulino a forma di piccolo cerchio impresso nell'intonaco ancora cedevole.

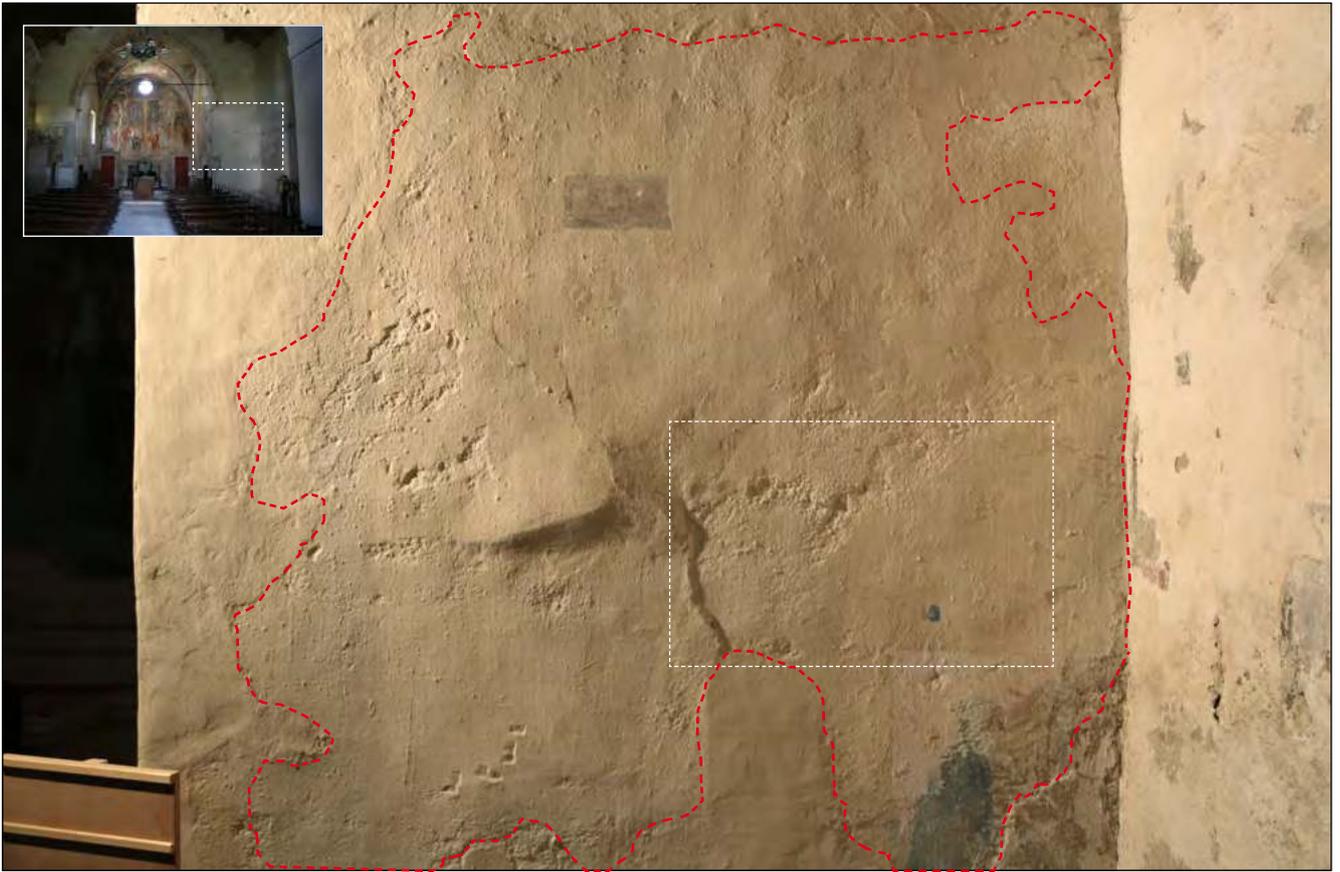
ARCO TRIONFALE - PARTICOLARE DELLA PARTE DESTRA. All'interno della zona tratteggiata in rosso la presunta estensione del dipinto quattrocentesco. Nel riquadro tratteggiato in bianco l'ingrandimento della foto sottostante.

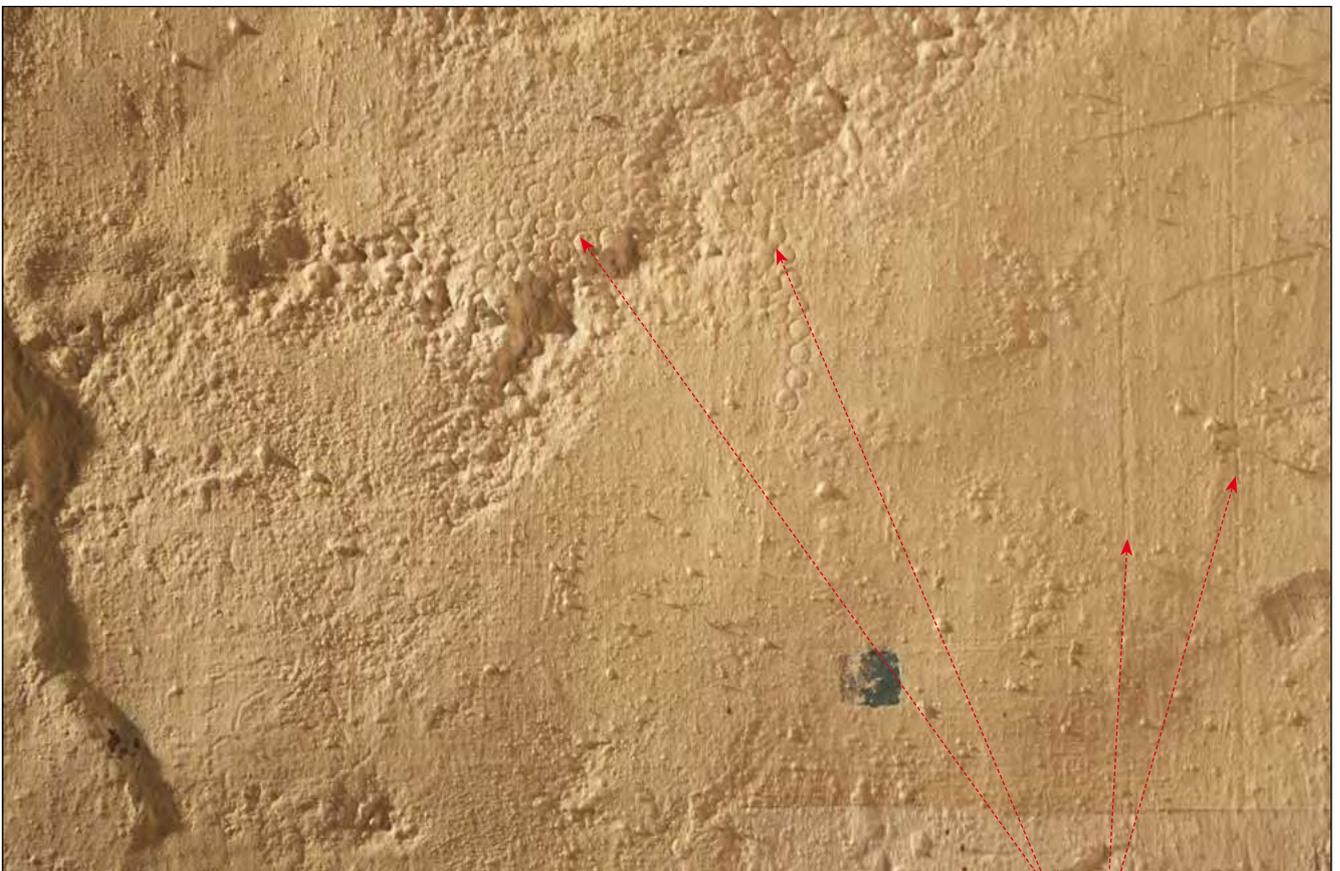
ARCO TRIONFALE - PARTICOLARE DELLA PARTE DESTRA. La luce radente evidenzia la decorazione dell'aureola realizzata con bulino a forma di piccolo cerchio impresso nell'intonaco ancora cedevole e l'incisione del disegno delle cornici.

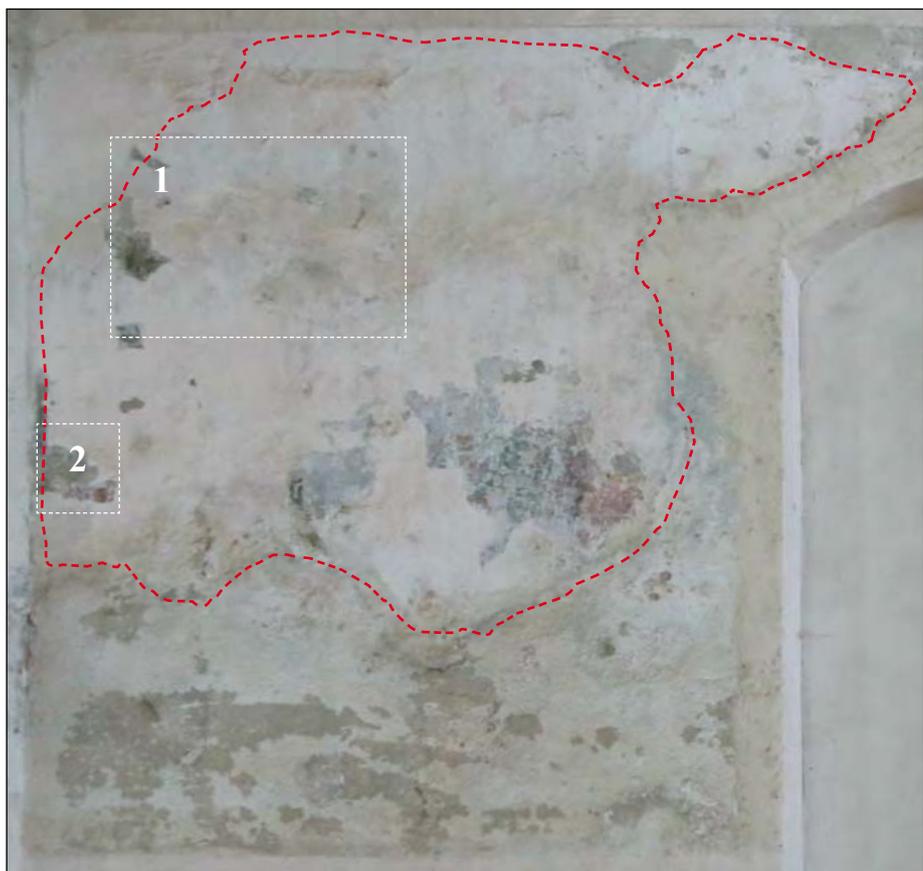
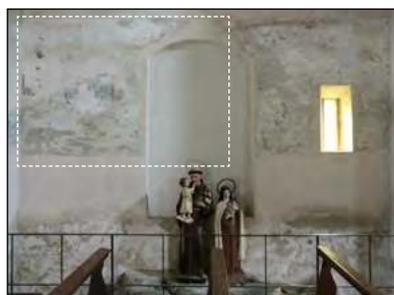
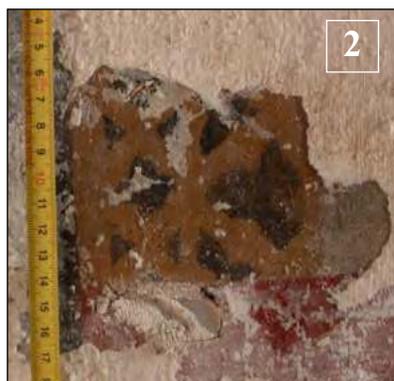
Nell'ingrandimento sottostante una decorazione a trina che corrisponde a quelle presenti sulla parete ovest del coro, databili alla seconda metà del Quattrocento.

NAVATA - PARTICOLARE DELLA PARETE OVEST DELLA SECONDA CAMPATA. All'interno della parte tratteggiata in rosso la presunta estensione del dipinto quattrocentesco. Nei riquadri tratteggiati in bianco gli ingrandimenti a fianco e sottostante.
