MEZZOVICO
CHIESA DI SAN MAMETE

RELAZIONE SUGLI
ACCERTAMENTI PRELIMINARI AL RESTAURO
DELL'APPARATO DECORATIVO

DATA, 18 APRILE 2015

A.T.R. Arte e Tecnologia nel Restauro SA

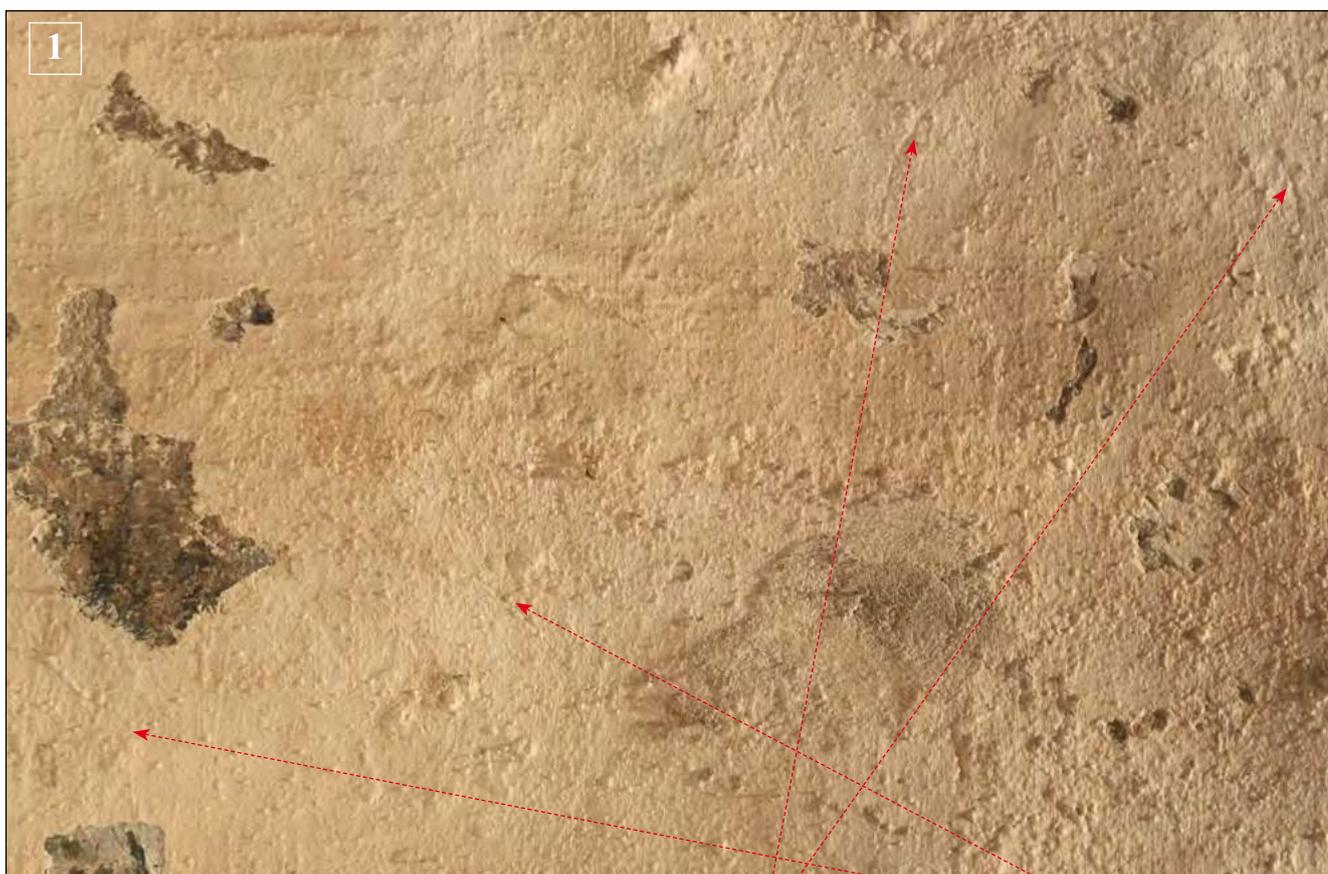
NAVATA - PARTICOLARE DELLA PARETE OVEST DELLA SECONDA CAMPATA. La luce radente evidenzia l'incisione diretta usata per il disegno dell'aureola e di un altro elemento decorativo a forma di cerchio.

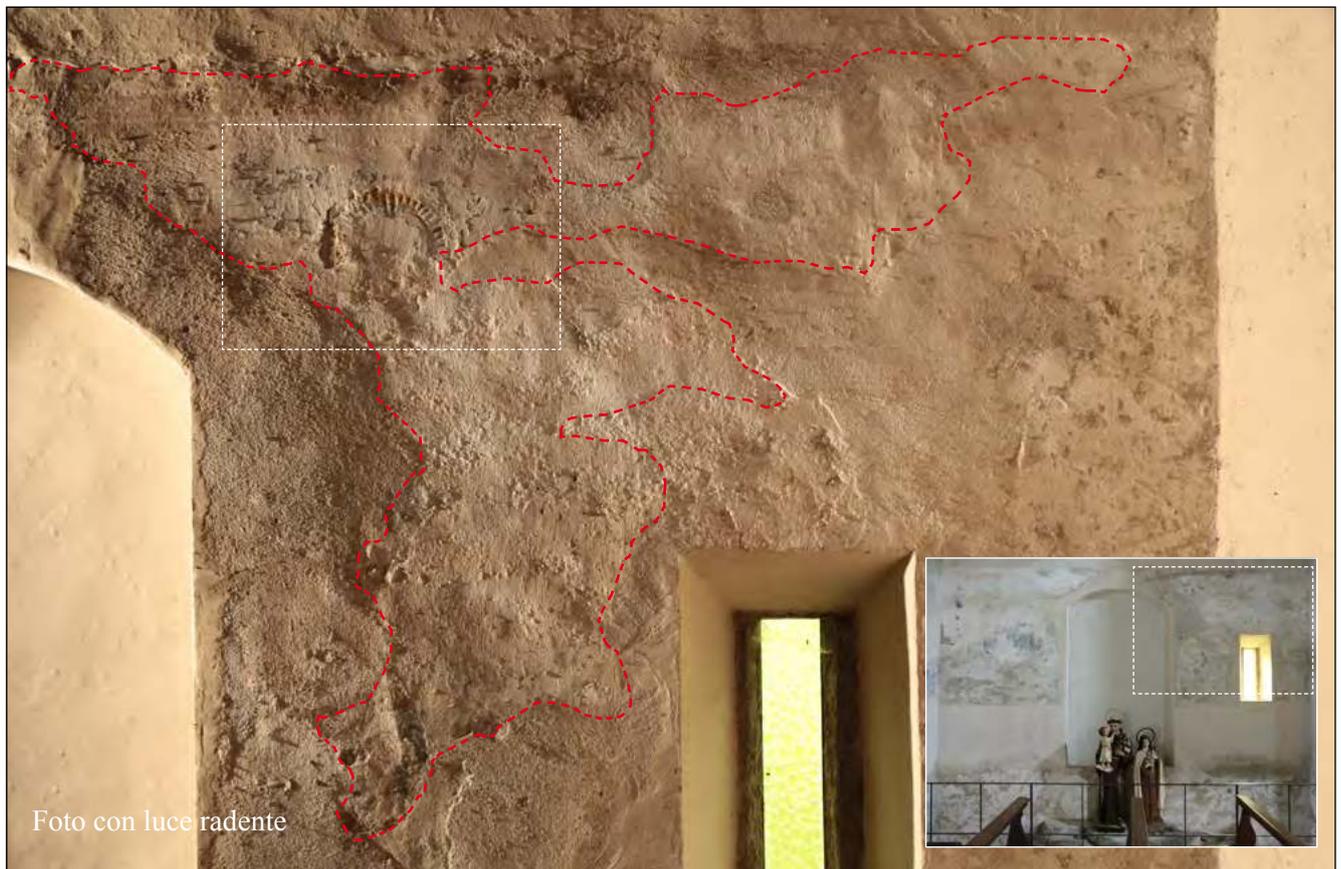
NAVATA - PARTICOLARE DELLA PARETE OVEST DELLA SECONDA CAMPATA. All'interno della parte tratteggiata in rosso la presunta estensione del dipinto quattrocentesco. Nel riquadro tratteggiato in bianco l'ingrandimento della foto sottostante.

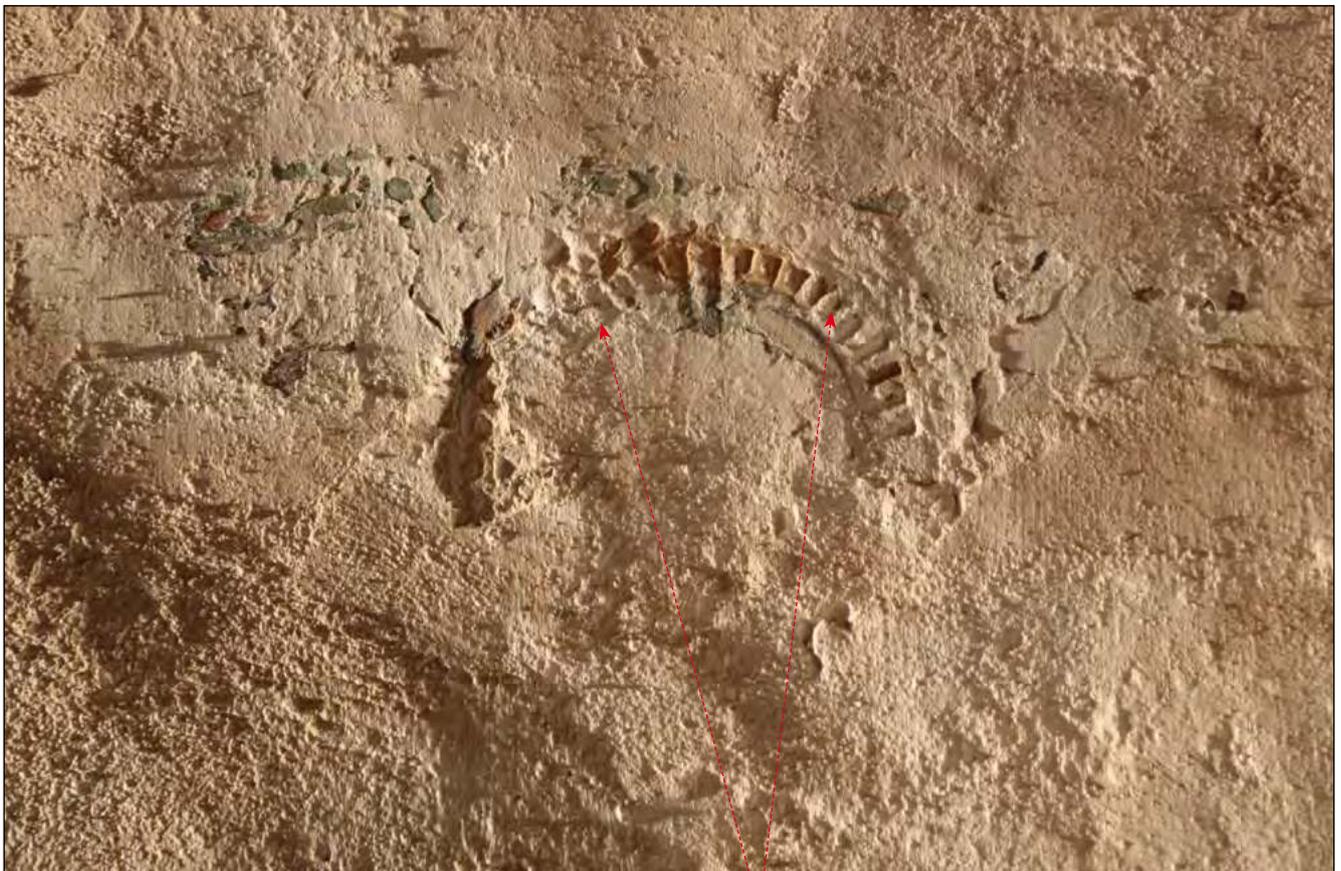
NAVATA - PARTICOLARE DELLA PARETE OVEST DELLA SECONDA CAMPATA.
La luce radente evidenzia la decorazione dell'aureola impressa nell'intonaco ancora cedevole.

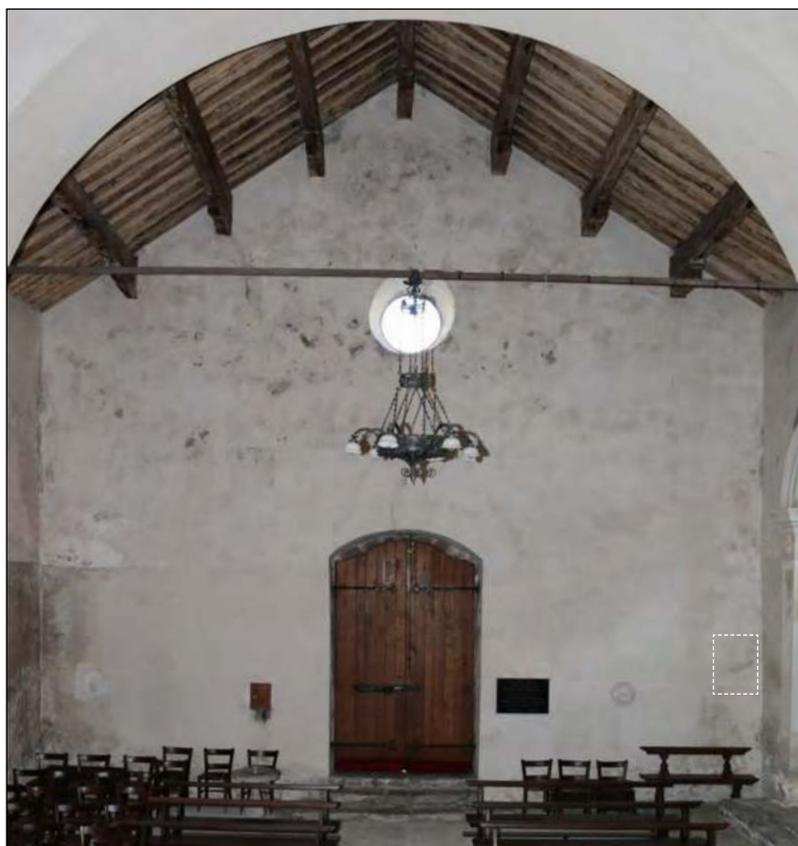
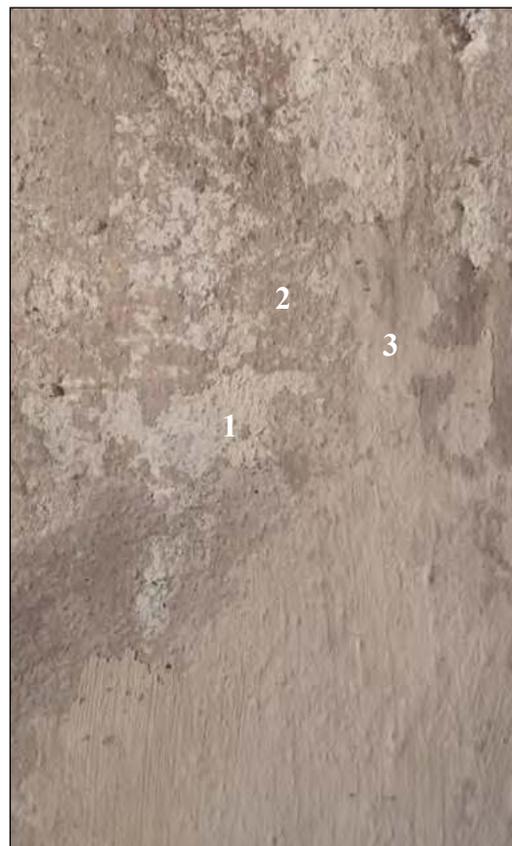
NAVATA - CONTROFACCIATA - Nel riquadro l'ingrandimento sulla destra, dove si evidenzia la stratigrafia della tinteggiatura: 1 - strato bianco (scialbatura probabilmente stesa in più mani); 2 - strato grigio-beige; 3 - strato bianco-beige attuale.

- diverse fessurazioni legate a vecchi assestamenti strutturali, in particolare sulla controfacciata con andamento per lo più verticale sulla parte sinistra e al centro, queste hanno creato alcuni distacchi dell'intonaco dal supporto murario nelle zone adiacenti;

- infiltrazioni d'acqua e formazione di sali sulla parte di controfacciata a contatto con il tetto e in corrispondenza dell'oculo;
- molte stuccature eseguite nel Novecento che contengono cemento e in corrispondenza della base della muratura, dove è attiva l'umidità di risalita, creano degrado delle malte e delle tinteggiature;

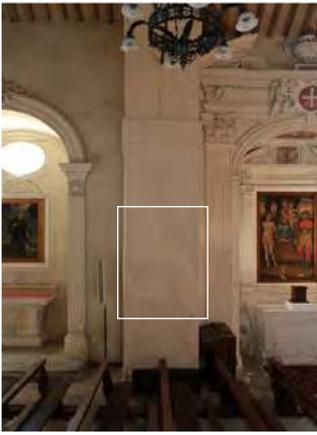
NAVATA - ARCO DIVISORIO
PARTICOLARE DEL FIANCO EST

La foto in luce radente evidenzia i diversi intonaci:

1. Intonaco originale fine XV secolo.
2. Intonaco eseguito tra XVIII e il XIX secolo, che riporta l'incisione del disegno della decorazione con finte lesene.
3. Intonaco eseguito nell'ultimo restauro 1958-1963.

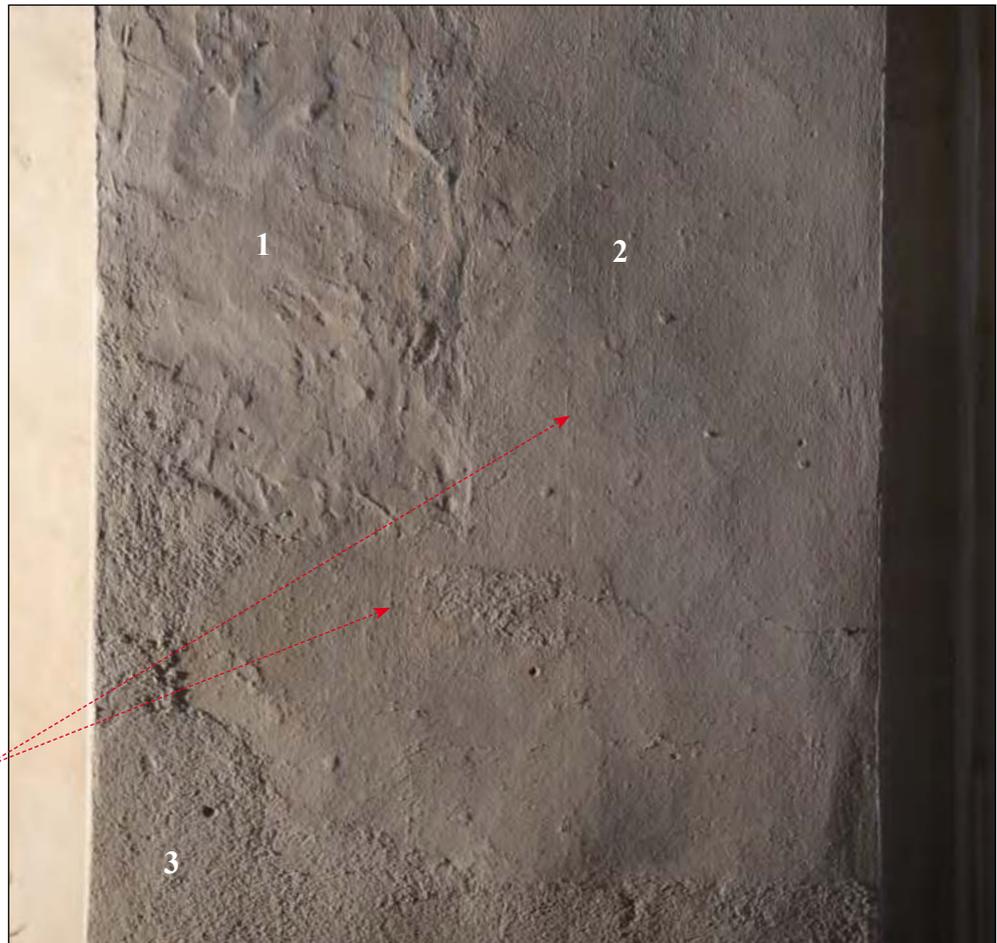
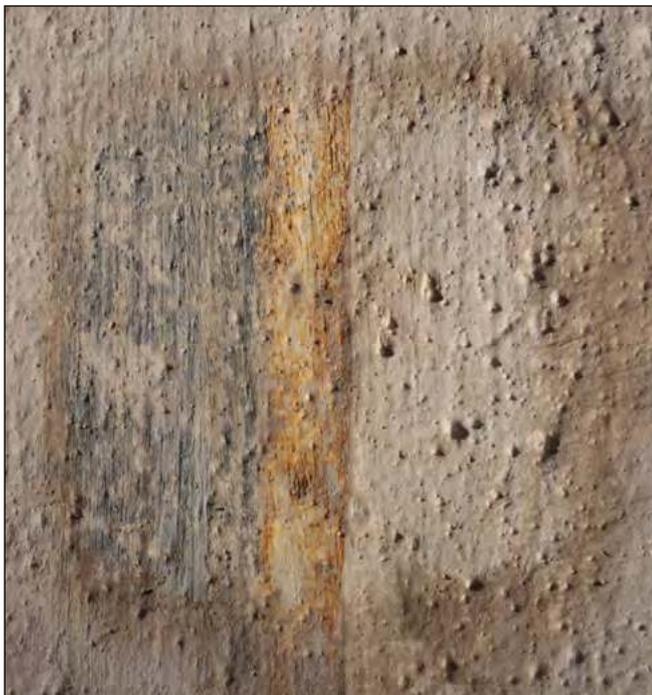
NAVATA - ARCO DIVISORIO
PARTICOLARE DEL FIANCO EST
Dopo la rimozione dell'ultima tinteggiatura emerge la decorazione con finte lesene grigie e specchiatura centrale bianca, divise da un filetto giallo.

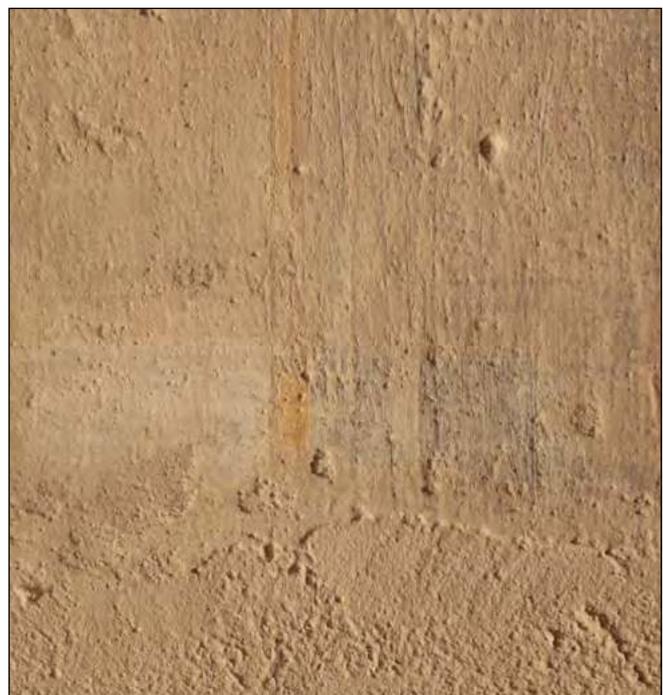
NAVATA - ARCO DIVISORIO
PARTICOLARE DEL FRONTE NORD
Dopo la rimozione dell'ultima tinteggiatura emerge la decorazione con finta lesena grigia e parete bianca, eseguita tra il XVIII e il XIX secolo.

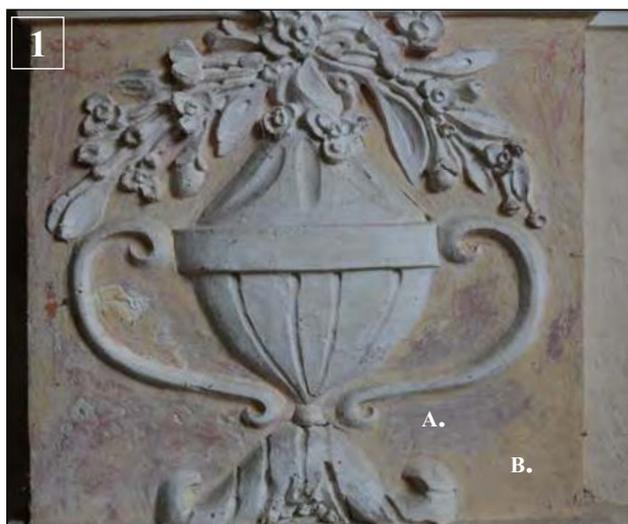
PARTICOLARE N. 1

Stratigrafia della tinteggiatura
sul fondo del fregio della
lesena:

- A. Color rosa-rosso,
probabilmente eseguita
tra la fine del Settecento e
l'inizio dell'Ottocento.
- B. Grigia e ocra gialla,
eseguite nel Novecento.

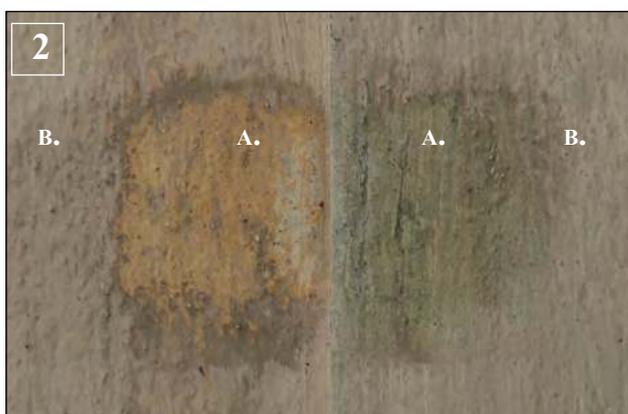
PARTICOLARE N. 2

Stratigrafia della tinteggiatura
sulla parete di fondo:

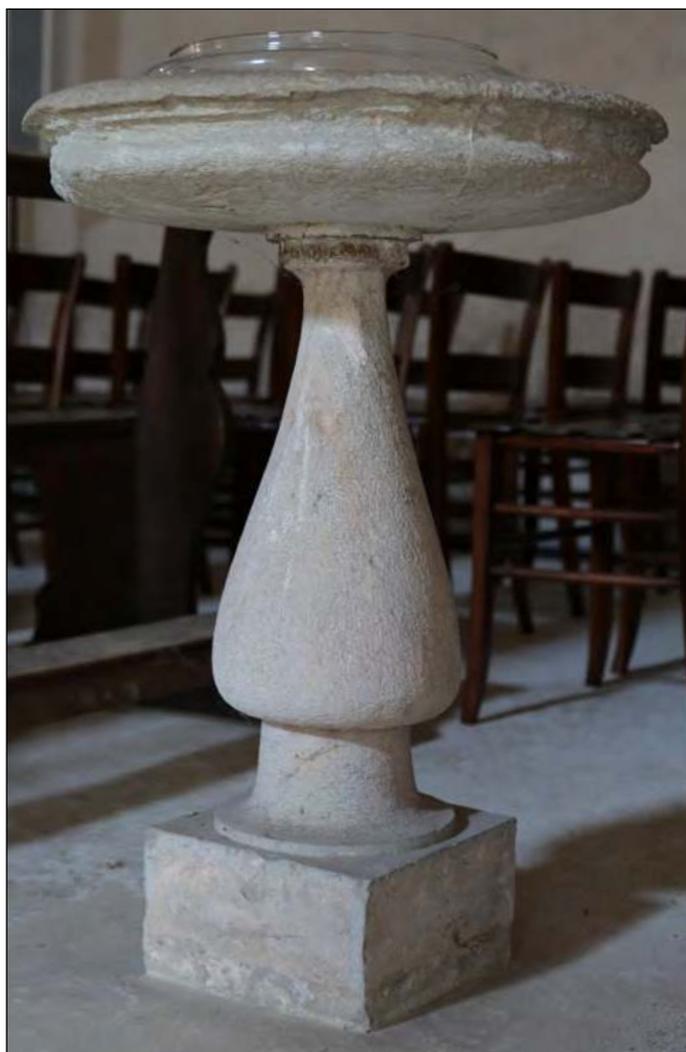
NAVATA - ACQUASANTIERA PRESSO L'INGRESSO PRINCIPALE

Acquasantiere: sono in discreto stato di conservazione, presentano depositi superficiali di polvere, piccole rotture e sbecature in corrispondenza delle parti maggiormente soggette a urti e colpi, incrostazioni calcaree all'interno delle vasche, alcune macchie con resti di malte e tinteggiature.

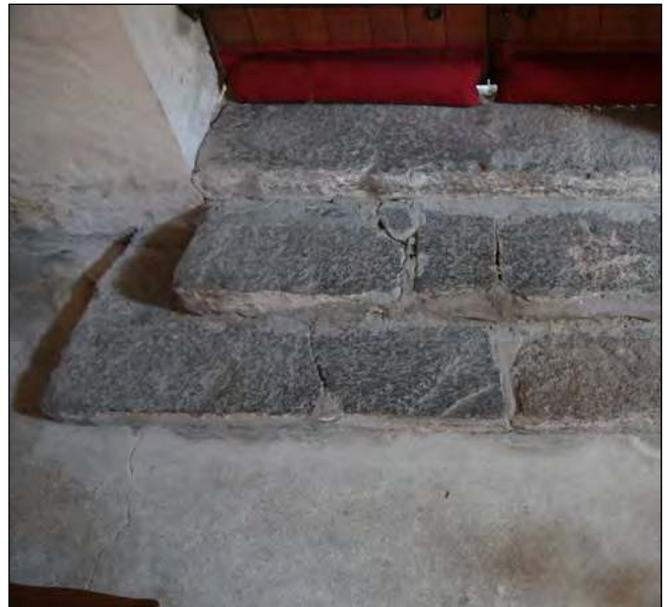
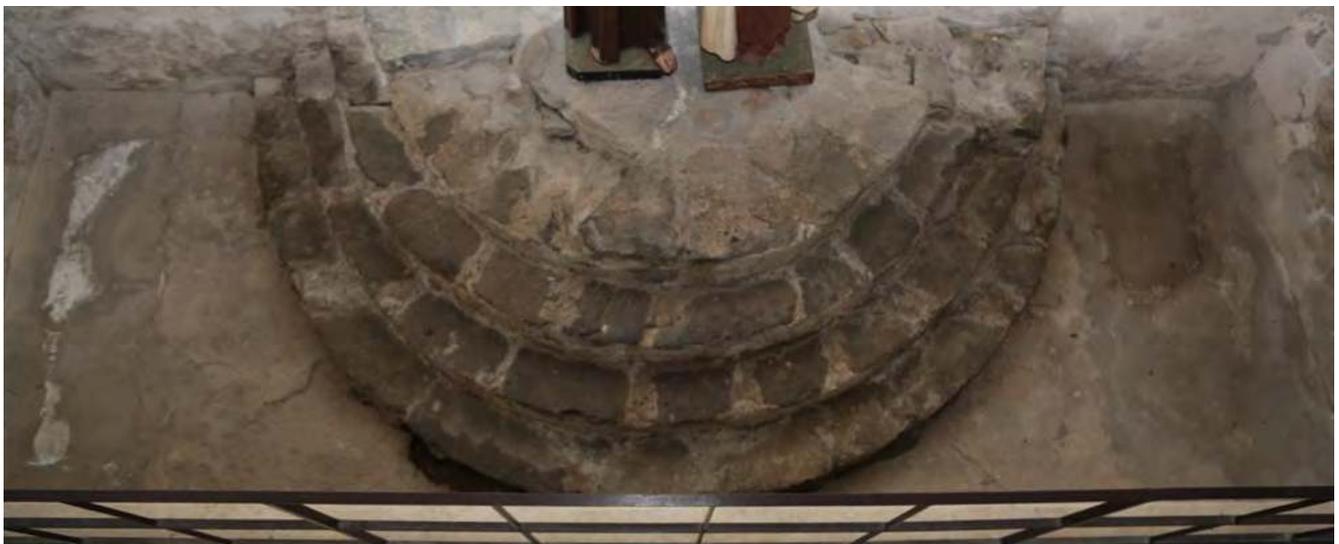
NAVATA - INGRESSO CHIESA ROMANICA

Ingresso della chiesa romanica e cappelle laterali. I pavimenti sono in cattivo stato di conservazione, con macchie, incrostazioni e efflorescenze saline.

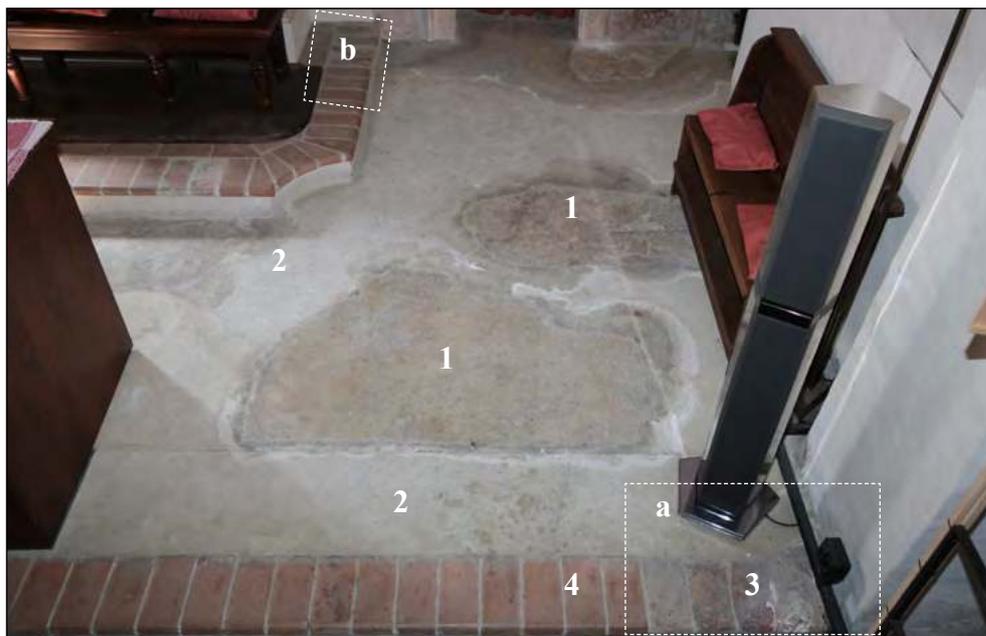
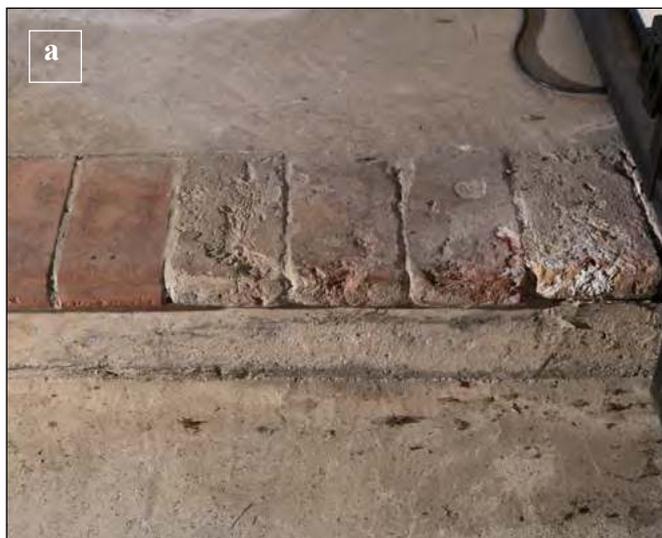
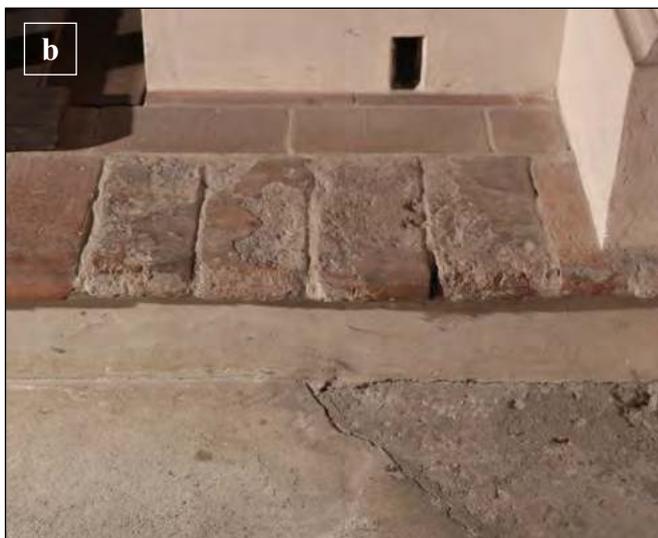
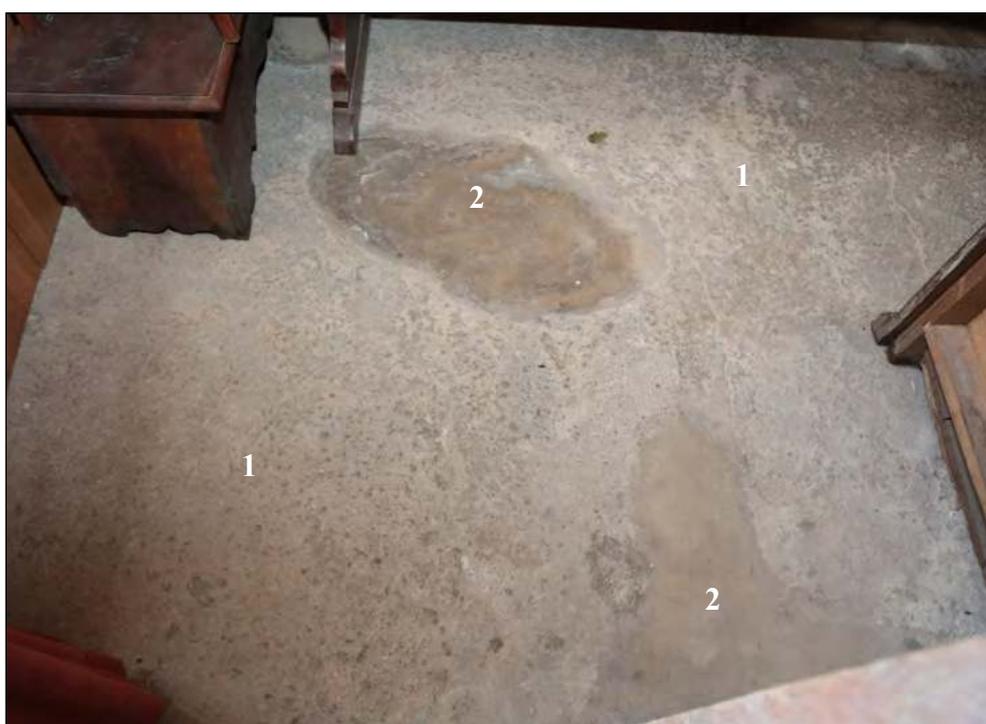
PARTICOLARE DEL PAVIMENTO DIETRO L'ALTARE

1. Battuto di calce con cocchiopesto.
2. Stuccature con malte cementizie.

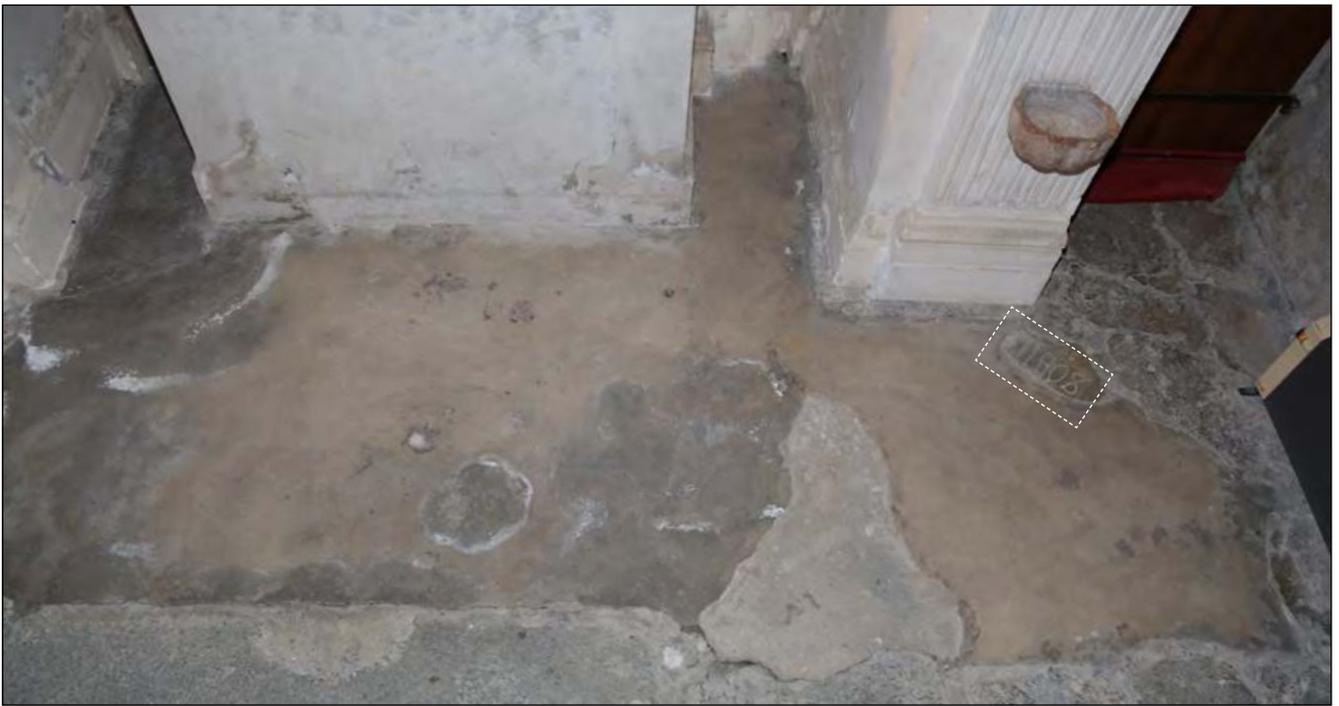
CAPPELLA DEI SS. ROCCO E SEBASTIANO - PAVIMENTO

In corrispondenza dell'ingresso sono collocate alcune piode, mentre il resto del pavimento è composto da malte cementizie.

Nel riquadro l'ingrandimento a lato con la data 1908 a testimoniare di un primo rifacimento del pavimento in cemento.

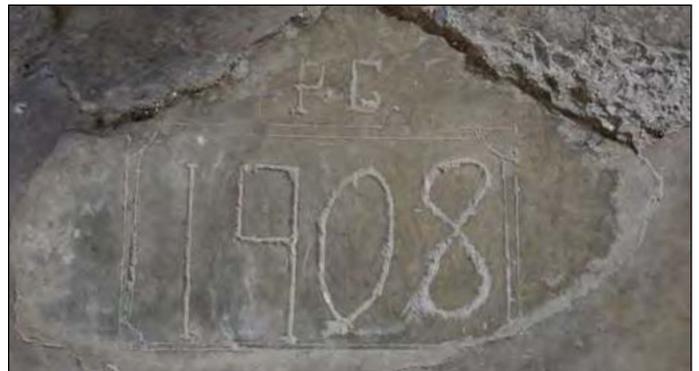
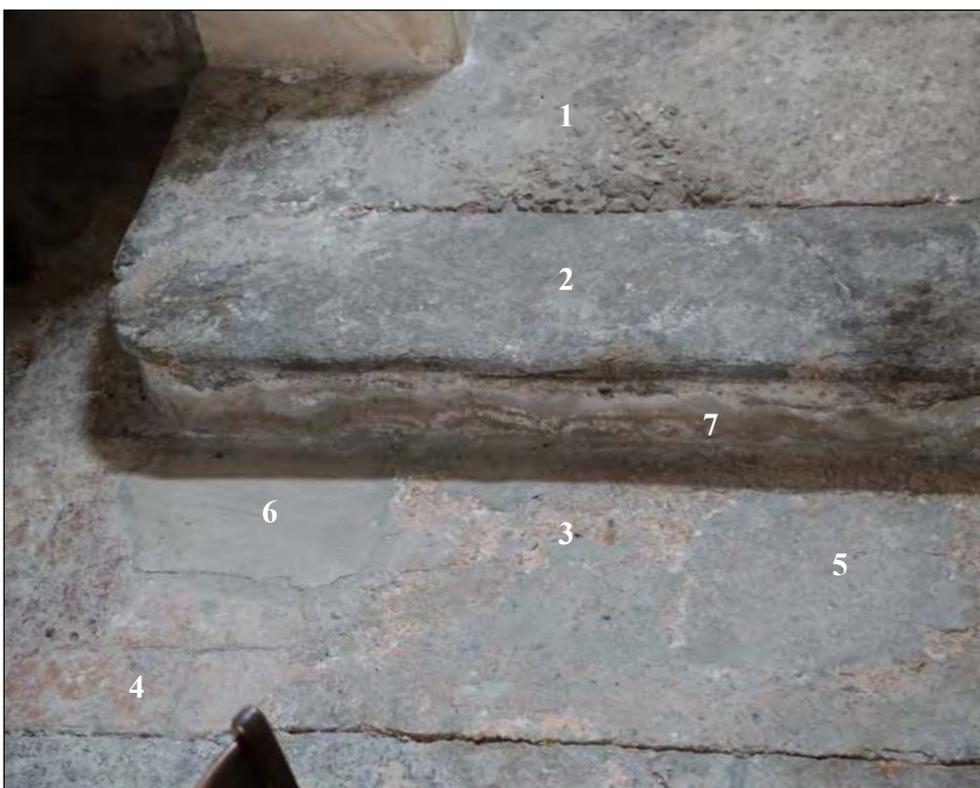
CAPPELLA DI SANTO STEFANO PARTICOLARE DEL PAVIMENTO SULLA DESTRA.

Nella cappella di santo Stefano le mattonelle in cotto sono molto sporche e stuccate in modo grossolano e il gradino per salire sull'altare ha la malta dell'alzata eseguita con impasto cementizio e già degradata.

La foto evidenzia i molti materiali impiegati sia in fase di esecuzione che nei successivi restauri:

1. Battuto di calce.
2. Gradini in granito.
3. Battuto di calce con cocchiopesto.
4. Mattonelle in cotto.
5. Stuccature in battuto con cocchiopesto.
6. Stuccature eseguite con malte cementizie.
7. Alzate dei gradini rifatte in malta cementizia già degradata.

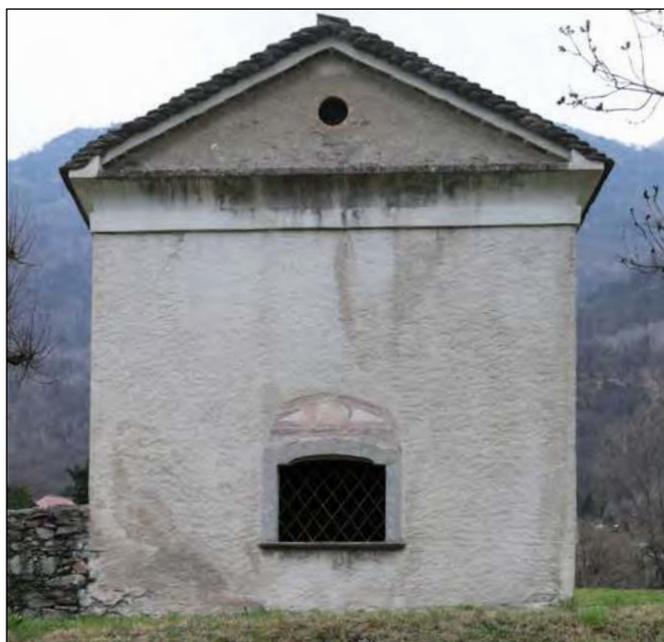
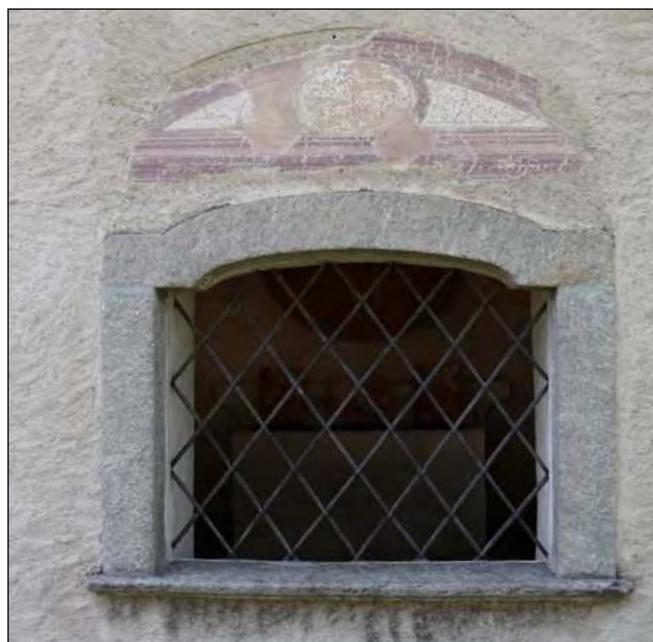
OSSARIO - PARETE EST - A lato il particolare della finestra con il frammento di decorazione sopra l'architrave.

- la mancanza di sgocciolatoi sui cornicioni e sui davanzali delle finestre che causano percolazioni d'acqua con relative formazioni di muschi ed elementi biodeteriogeni nelle parti dove persiste maggiormente l'umidità;
- l'intonaco sulle parti basse, esterne ed interne, con forme di degrado dovute all'umidità di risalita, che ha creato formazione di sali, disgregazione, macchie e perdite;
- all'interno importanti depositi di polvere e ragnatele;
- il frammento di decorazione all'esterno della parete est è stato restaurato ricostruendo le lacune dell'intonaco con un a malta neutra rosata che però interessa anche le parti in origine bianche.

Pulitura con rimozione degli elementi biodeteriogeni e dei depositi superficiali; rimozione di tutte le parti degradate; esecuzione dello sgocciolatoio sul profilo esterno del cornicione e dei davanzali delle finestre; colmatatura di tutte le lacune con malte di fondo deumidificanti in particolare alla base delle murature e finitura con impasto simile all'attuale; eventuale ritocco delle macchie maggiormente evidenti; riordino del frammento di decorazione sull'esterno della facciata est.
